強度型耐震補強された神奈川大学 4 号館の解体に伴う原位置での補強効果確認試験の実施について

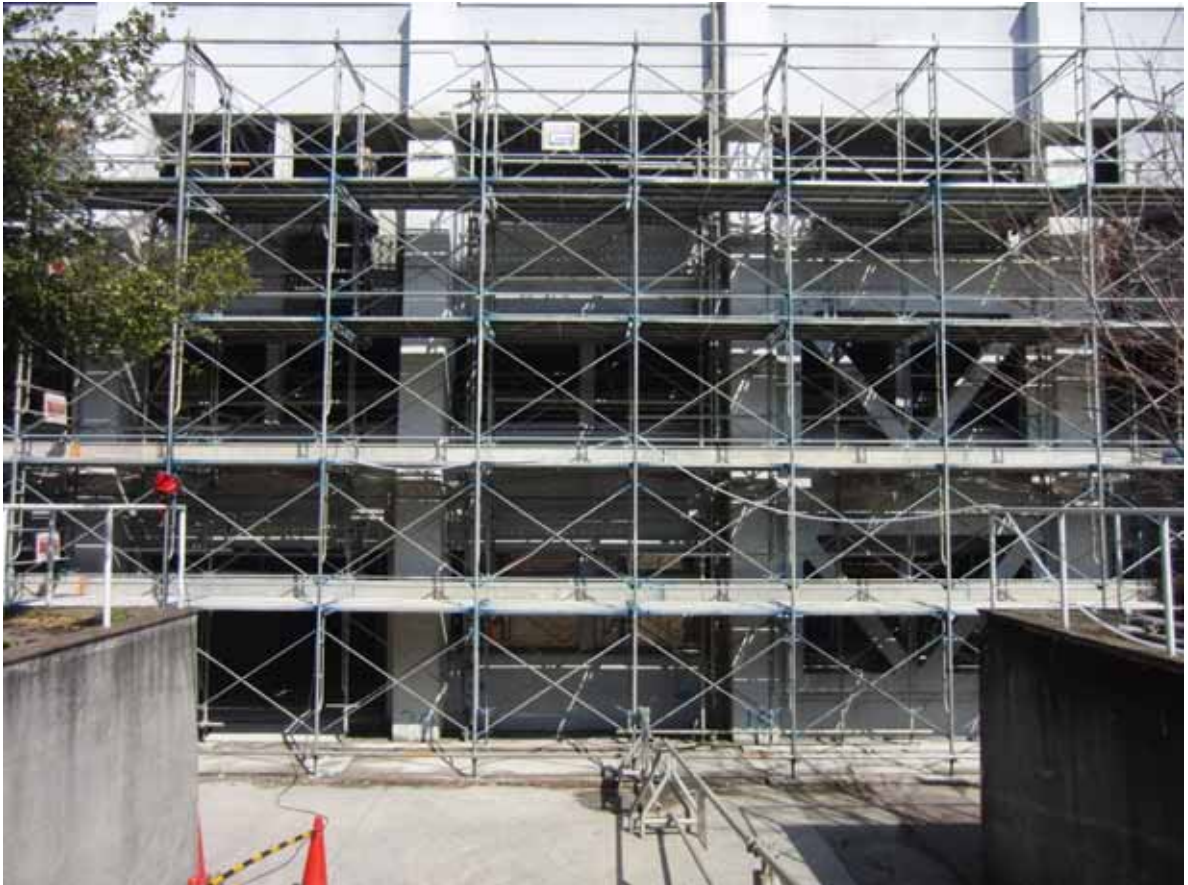
実験風景 (2Fのブレース補強構面の耐力確認。ブレースで補強されているスパンの2スパン左のスパンの3F梁を切断し、そこに3000kN×2台の油圧ジャッキを設置して加力を行った。3Fの柱と、直交する梁、耐震壁、スラブはワイヤーソーで縁を切った)

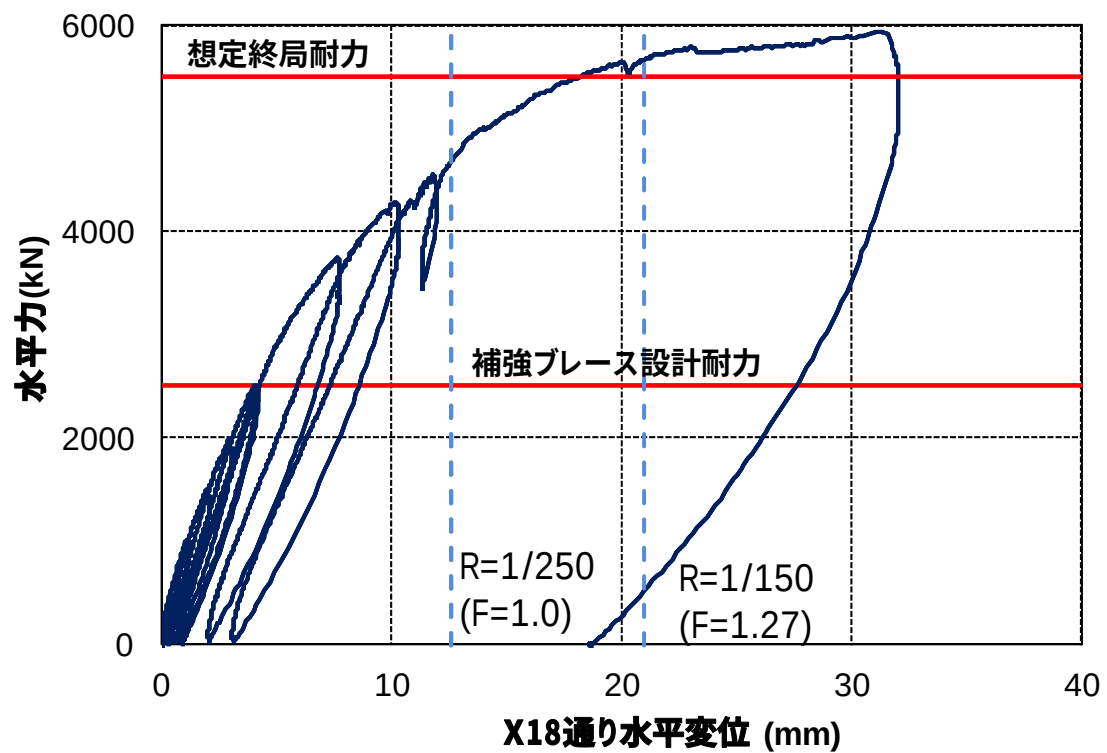
実験の実施に当たっては、新 3 号館の設計者である横浜市建築設計協同組合、4 号館の補強設計・施工及び今回の解体工事を担当した鹿島建設(株)及び鹿島建設技術研究所の協力の下、実験計画が検討されて 3/1 に無事実験が終了いたしました。詳細な検討はこれから行いますが、別紙の速報に示しますように、補強ブレースの設計耐力時の水平力を受けても、ブレースはもとより、周辺フレームにも顕著な損傷は見られませんでした。最終的には、設計耐力の 2 倍を超えたところで、設計で想定したようにブレースの耐力に達しました。その後変形を増大させることにより、柱がせん断破壊して実験を終了しました。

荷重－変形関係

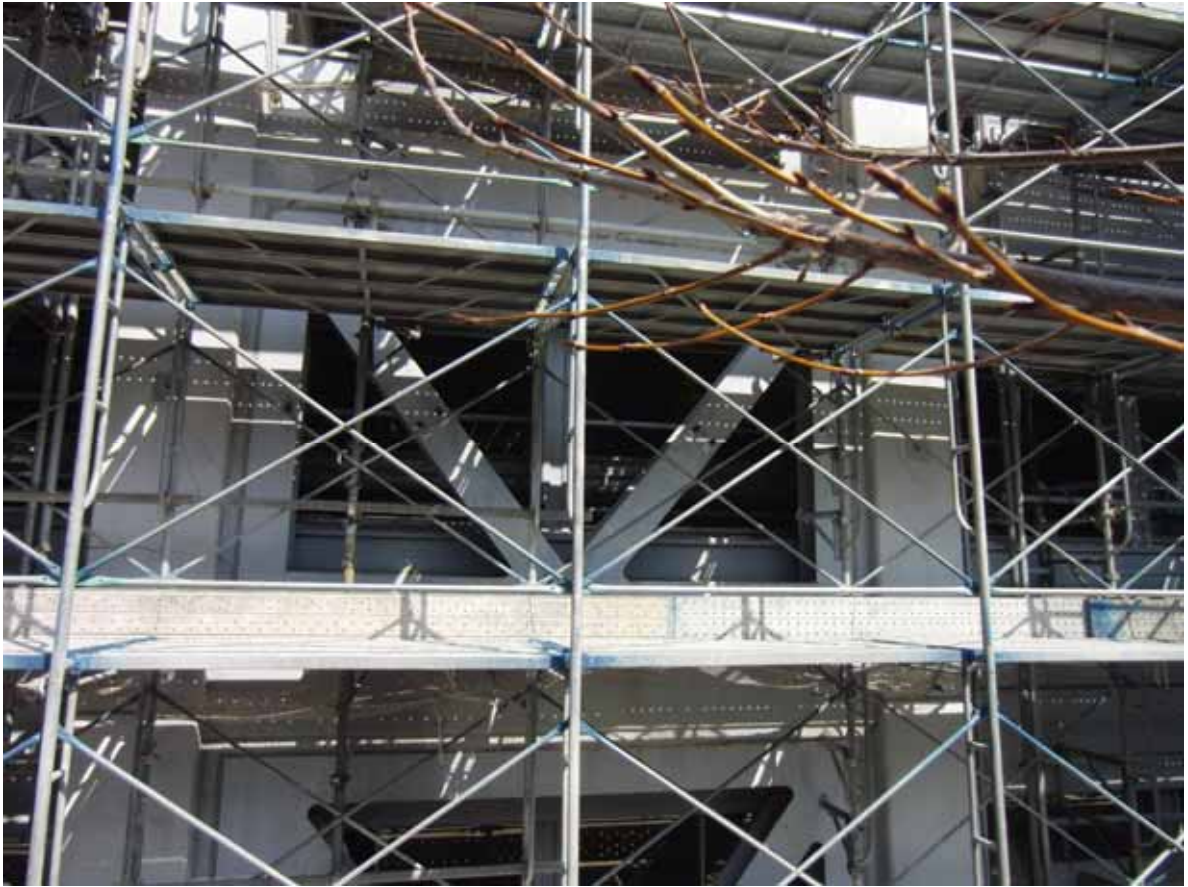
ブレース構面の最終状況

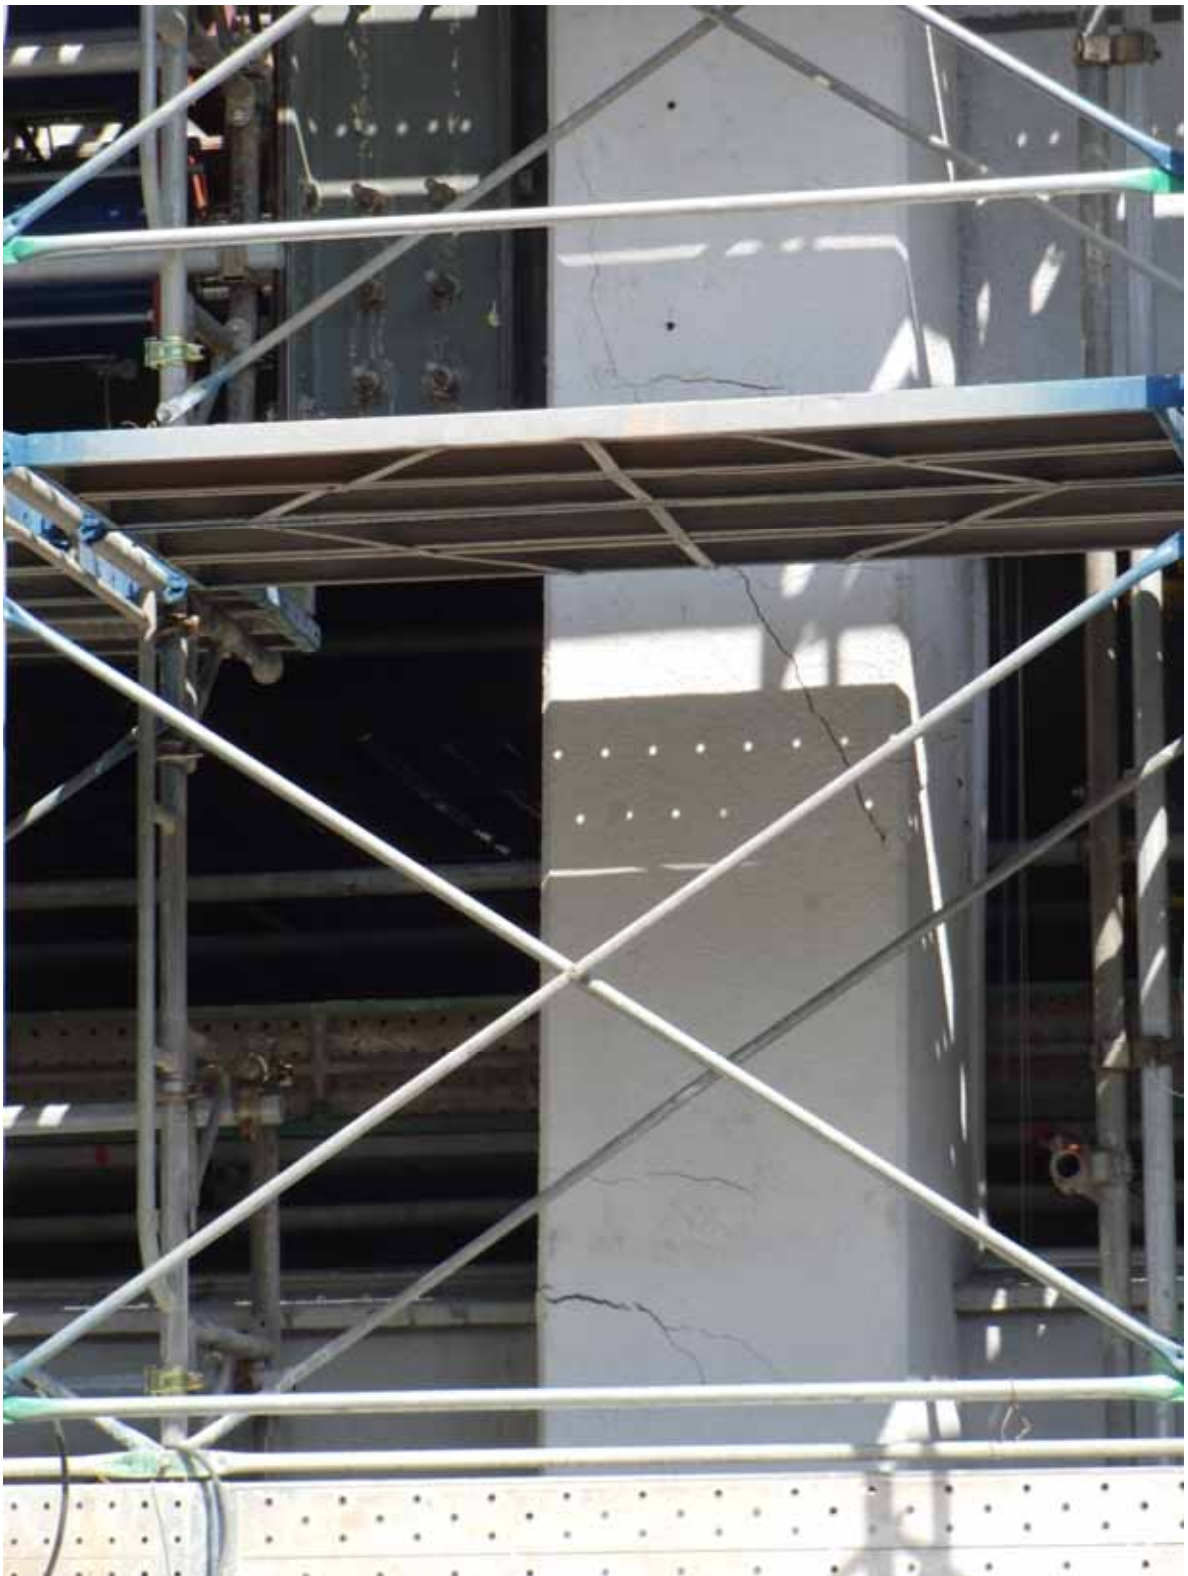
柱の最終状況 (1) 加力点側のブレースがついていない柱のせん断破壊

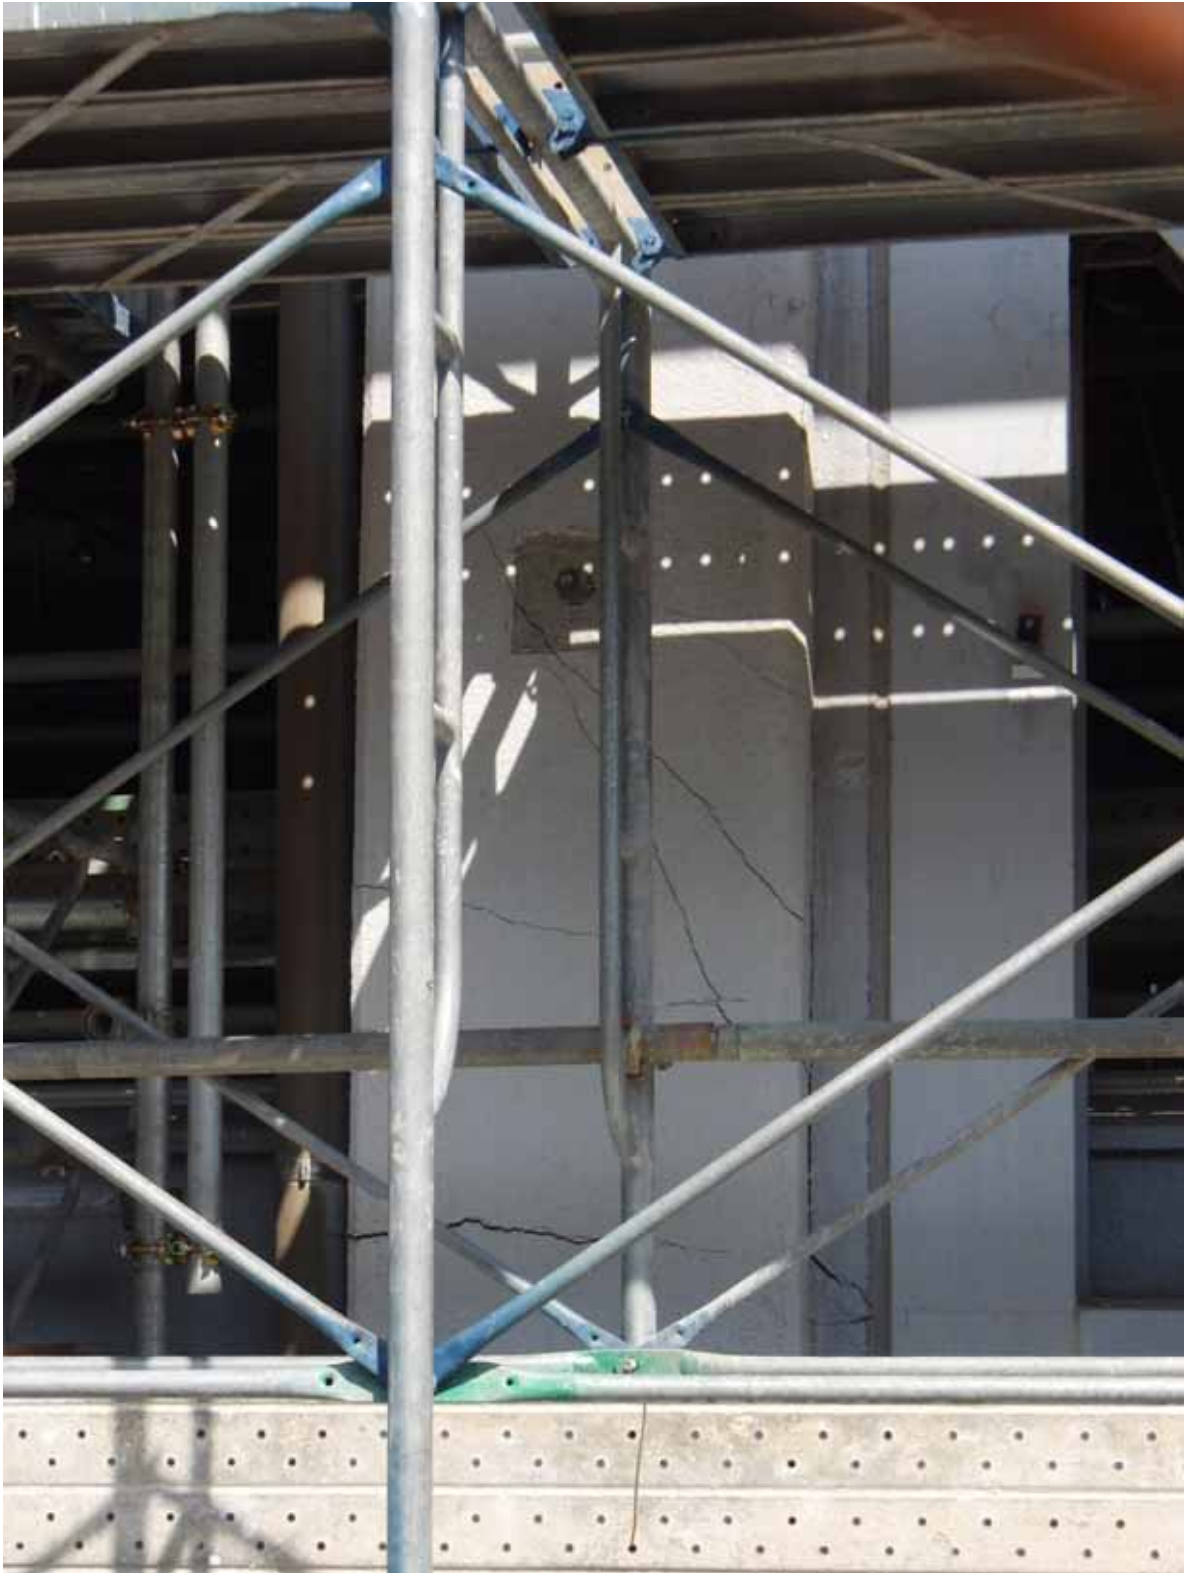
柱の最終状況 (2) ブレース構面の加力点側柱のせん断破壊

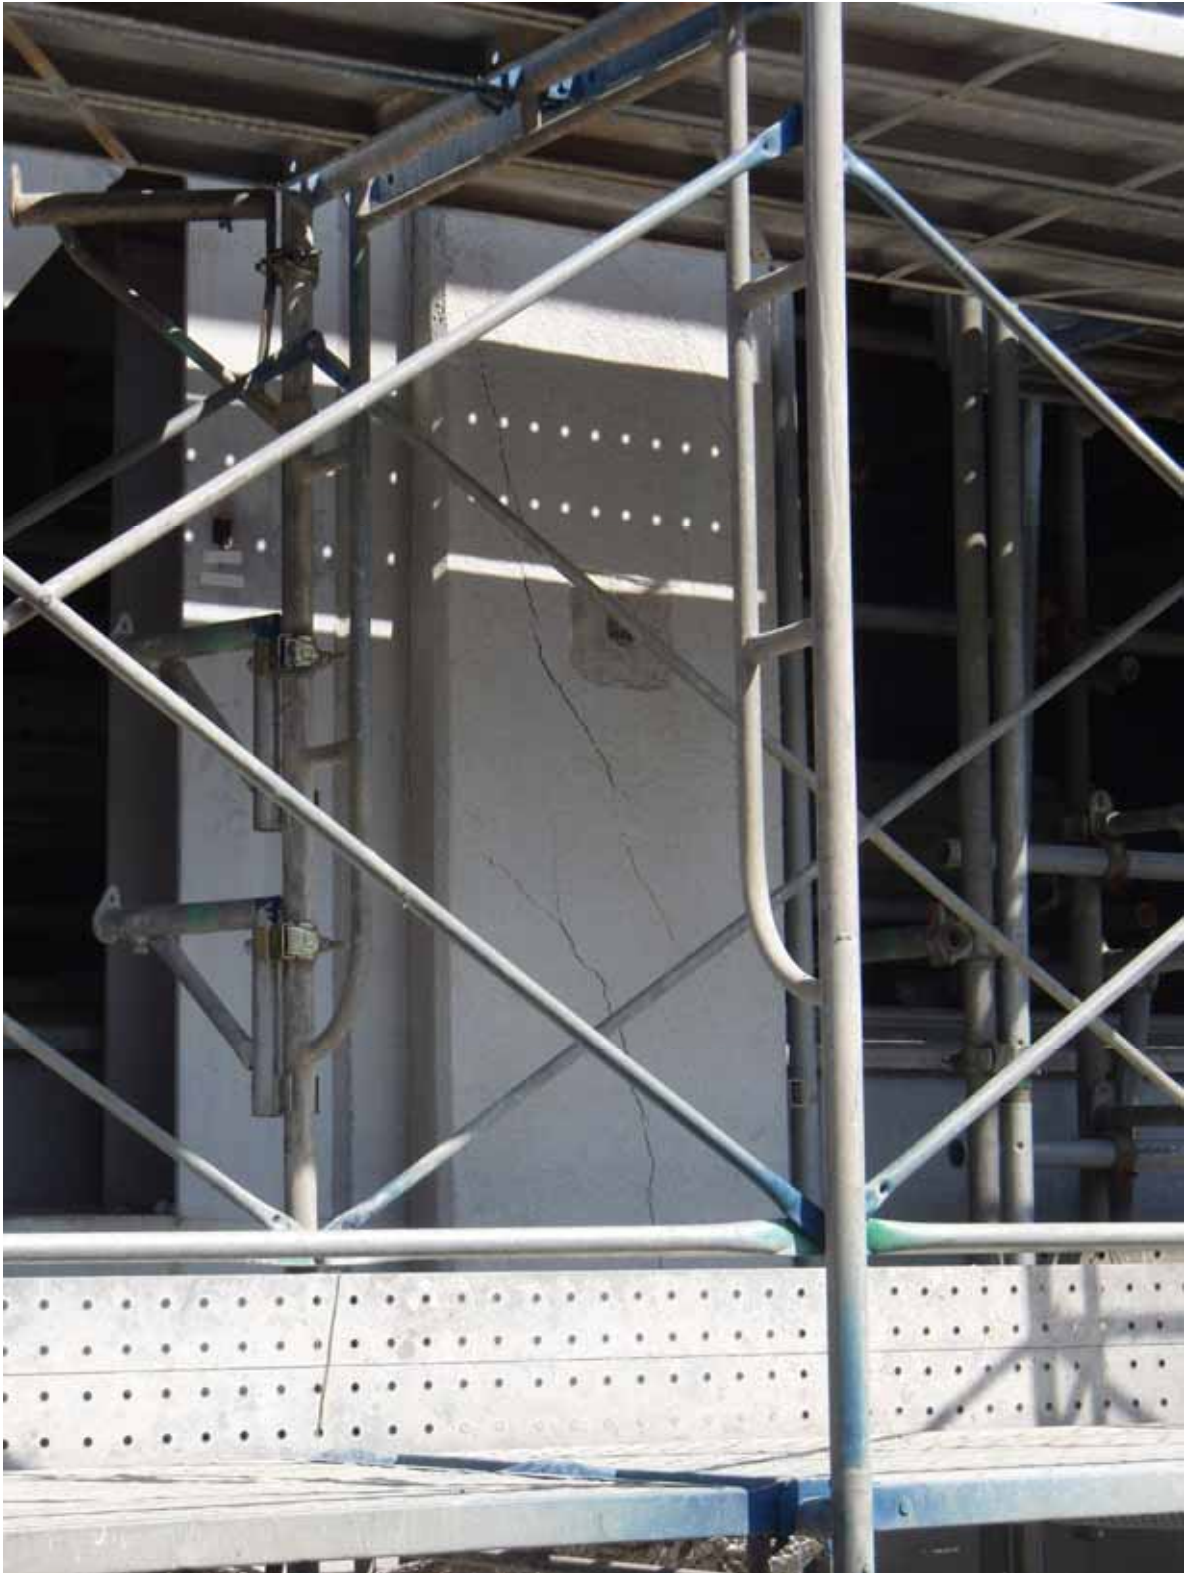
柱の最終状況 (3) ブレース構面の加力点と反対側柱のせん断破壊
