宗教法人 阿蘇神社

## 重要文化財6棟 災害復旧工事の進捗について【平成31年2月】

1, 報告内容 重要文化財6棟、災害復旧工事の進捗

2, 報告の期間 平成31年2月1日から28日まで

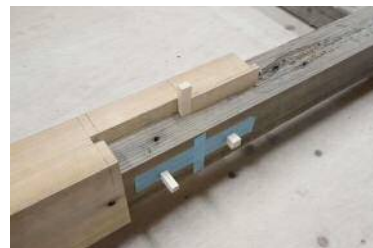
### 楼門 上層化粧垂木継木

継手を作り栓を打ち込んだ状態です

金輪継で継木し、側面から15mm角程度の栓を2本打ち込みました。

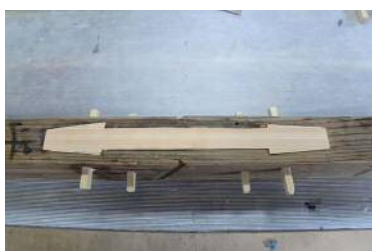
### 楼門 上層化粧垂木繕い

雇を入れ栓を打ち込んだ状態です

折損した箇所には鎌状の雇を入れ、側面から12mm角程度の栓を4本打ち込みました。
