# RC 系建物における柱梁接合部破壊の重要性に対する認識について

広沢 雅也  
(工学院大学 工学部 建築学科)

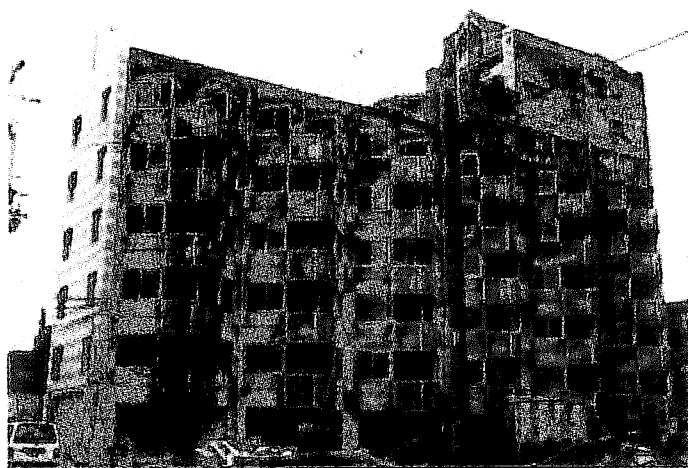
a) 全景

b) 二次壁と接合部の大破

写真2.多くの柱梁接合部の大破などにより、解体撤去されたRC造9階建集合住宅の全景  
と接合部の損傷状況

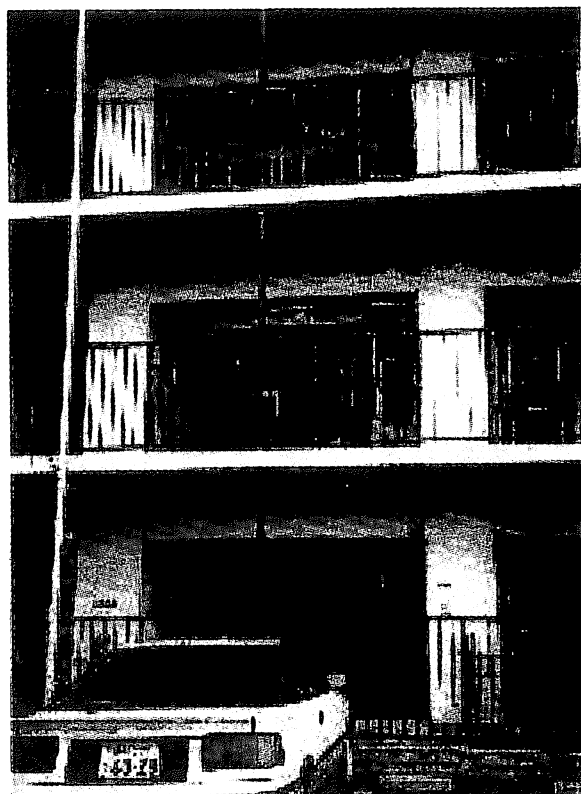
写真3.兵庫県南部地震により被災し、中波と判定された鉄骨鉄筋コンクリート造11建アパート（1985年竣工）の被害状況。柱や梁の被害は少なく、接合部もわずかに圧潰が認められる程度

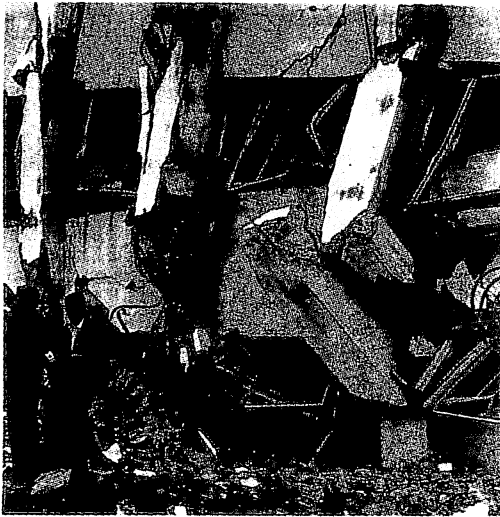
写真5.1968年十勝沖地震により1階が崩壊した函館大学校舎、柱と梁の断面がともに偏平で軸心のずれが大きく、柱や接合部の被害を大きくした。

1968 年十勝沖地震では多くの学校建物の柱に顕著なせん断破壊が生じ、耐震設計法の見直しの契機となった。被害建物の中で、函館大学校舎は 1 階柱のせん断破壊により落階したが、偏平な柱の幅広の面に壁梁が偏心接合した各階の柱梁接合部にも顕著な破壊が生じ研究者の注目を集めた(写真 5)。京大、北大、芝工大で確認実験が行われ、偏心接合により、接合部せん断耐力が著しく低下することが確認されたが、当時の設計規準に反映されるには至らなかった。

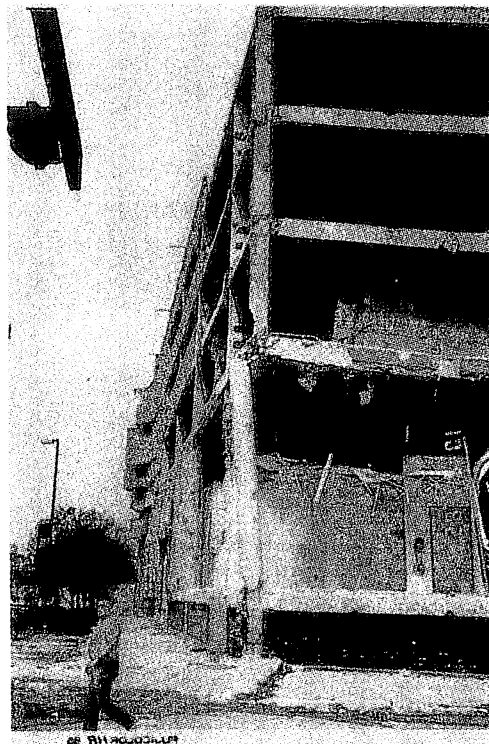
写真7.1985年メキシコ地震により倒壊寸前に至った7階建1スパン建物。柱梁接合部の顕著な被害に対し、柱や梁の損傷は殆んどみられない。

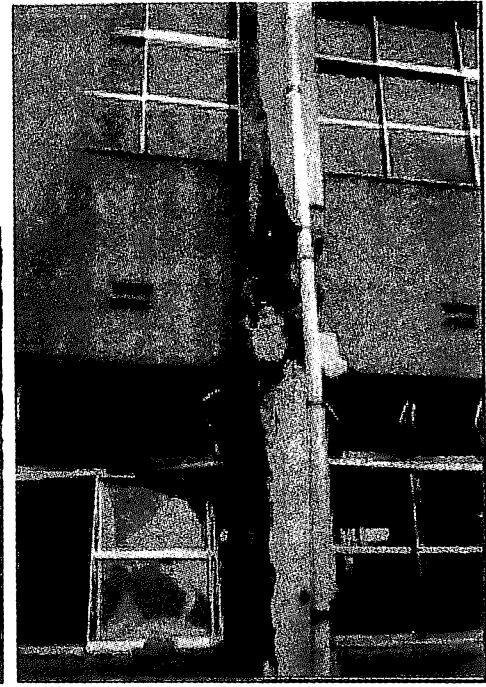
a) 全景

b) 偏心接合部の損傷

写真8.1997年鹿児島県北西部地震で大破した宮之城農業高校の全景と  
偏心した柱梁接合部の破壊

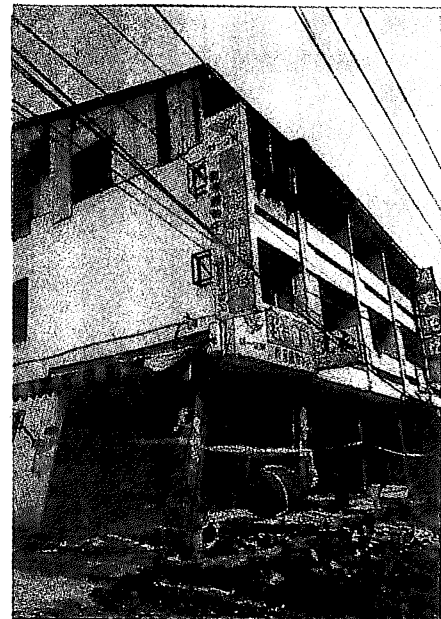
写真10.1999年台湾集々地震により  
多数が被災した騎桜型式の  
R C造建物1階の重心と剛  
心の偏心に加え、柱や梁が  
細く、柱の帯筋も粗い。

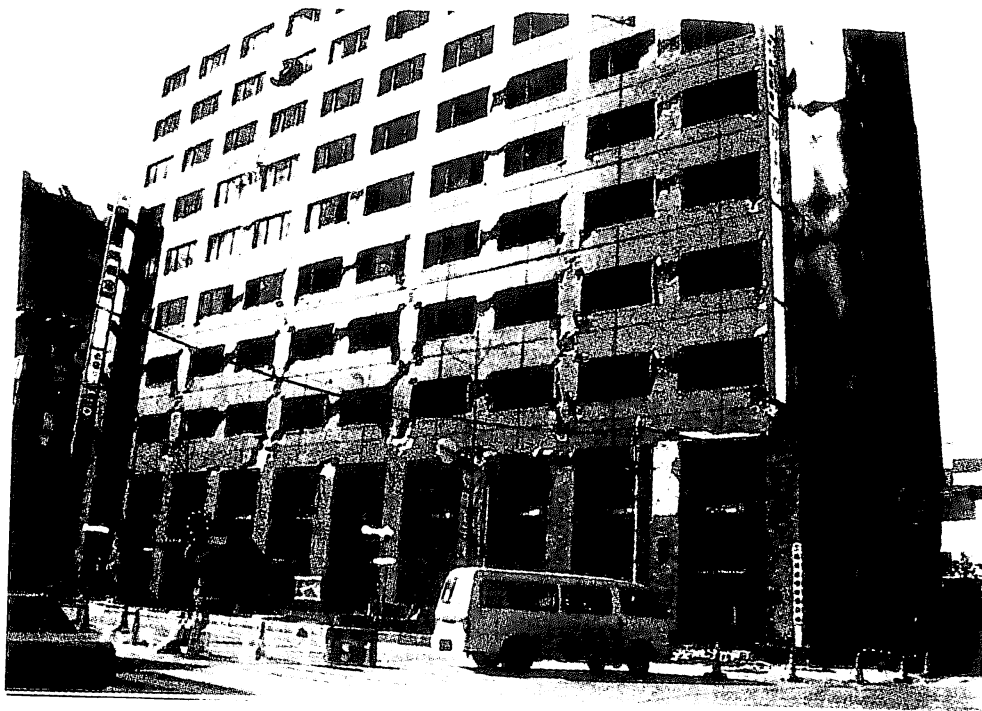
写真 12.二次壁はせん断破壊、構造骨組では柱梁接合部が大破した  
SRC 造 11 階建事務所と接合部の被害
