研究背景

実験概要

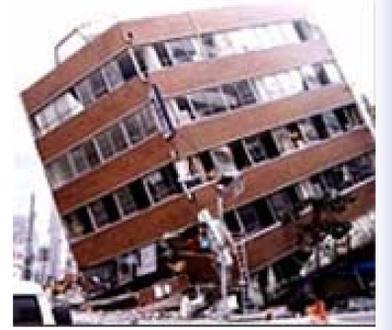
建築基準法が改定された1971年以前に建てられた建物の阪神淡路大地震時の柱せん断破壊、中間階層破壊状況。

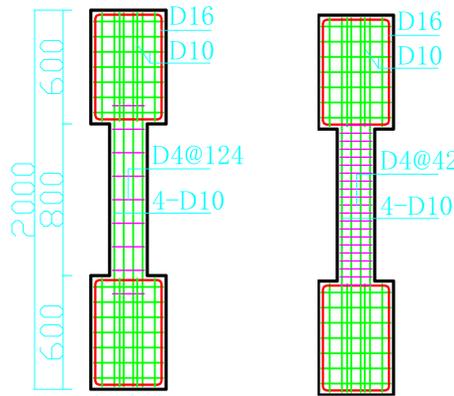
プロットタイプ建物

せん断型

曲げ型

コンクリート強度(N/mm ²)	F _c =18	
柱寸法 b x D (mm)	200 x 200	
異形鉄筋	SD295	
丸鋼	SR235	
横補強筋比	せん断型	0.1%
	曲げ型	0.3%

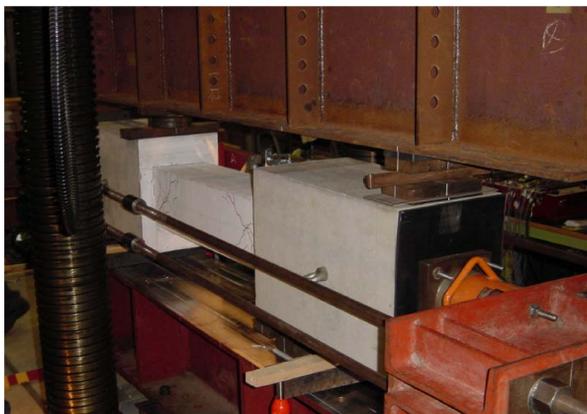
定軸力を作用させながら水平加力行う

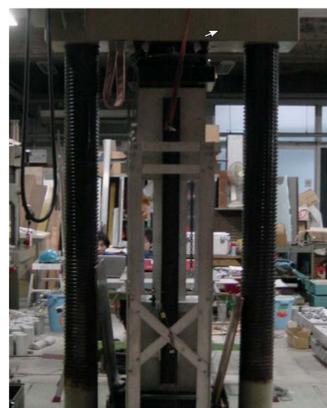
残存軸力を求めるため鉛直加力を行う

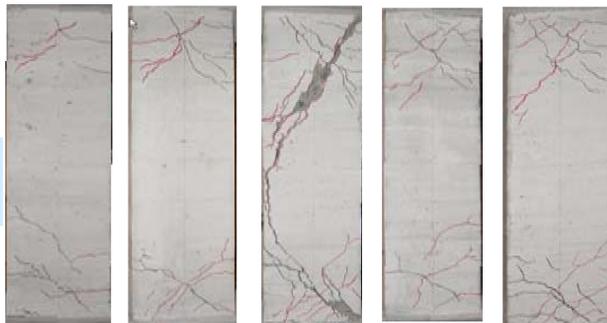
水平加力後のひび割れ状況

- ・せん断破壊を示したのはNo.3試験体のみで、同じせん断型のNo.1、No.2試験体はせん断破壊を起こさなかった。
- ・せん断型も曲げ型も損傷レベル上がるほど軸剛性が低下した。

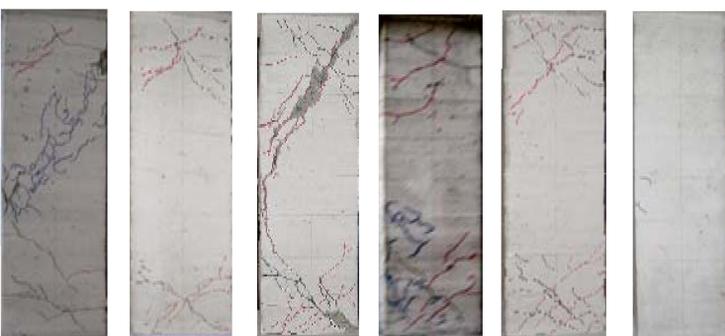
鉛直加力後のひび割れ状況

No.1 No.2 No.3 No.5 No.6 No.4
