発行 鎌倉市教育委員会
〒248-8686 鎌倉市御成町18番10号
平成28(2016)年4月

ようふくじあと くにしせいしせき 国指定史跡 永福寺跡

発掘調査の成果と整備の状況

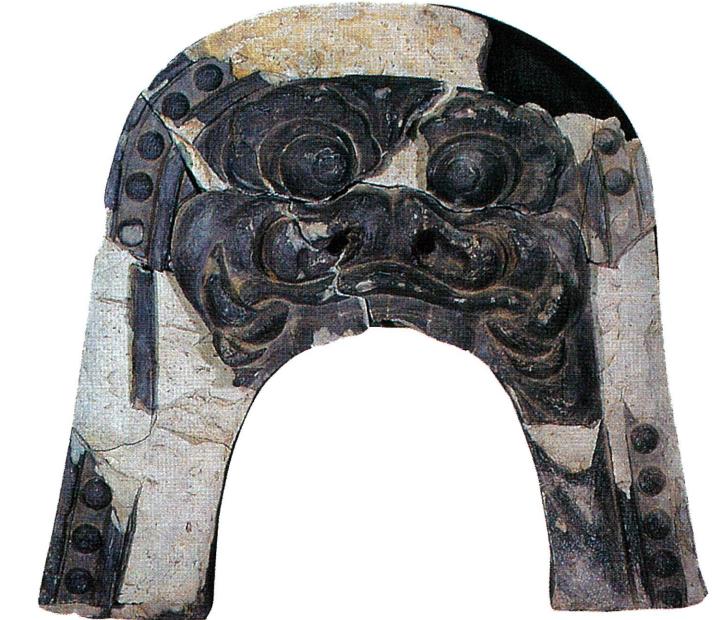
出土した鬼瓦

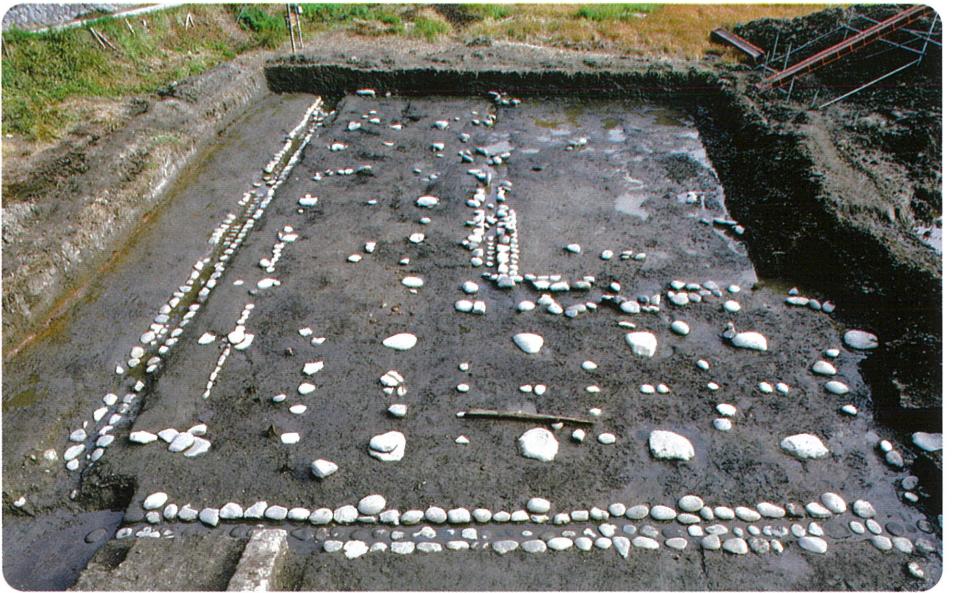
北翼廊の調査

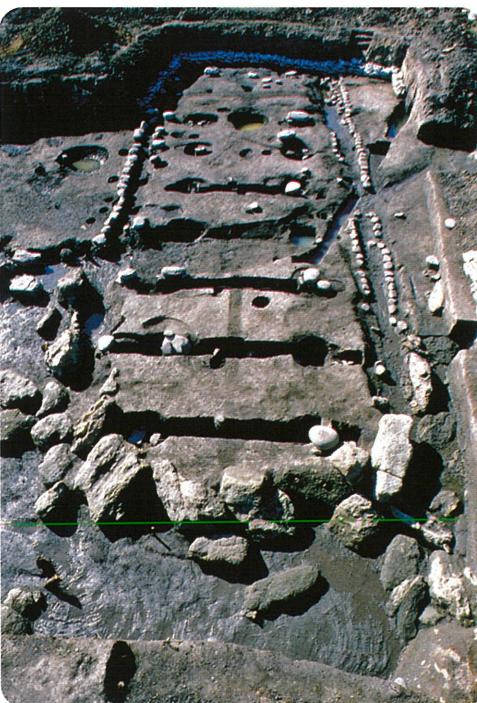
北釣殿と遺水の調査

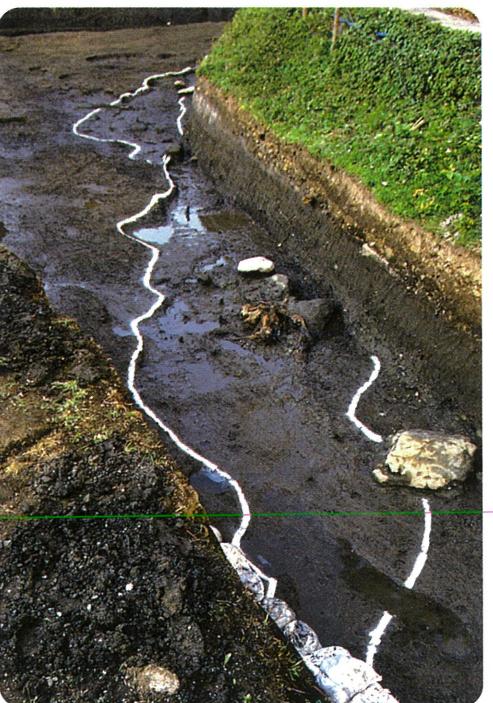
遺水の流路の調査

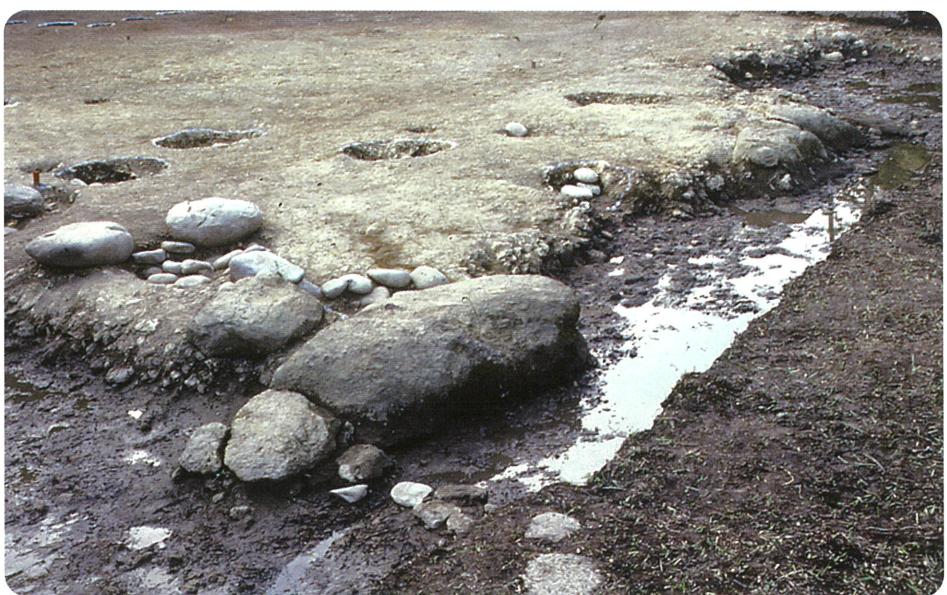
南釣殿と池の岸辺

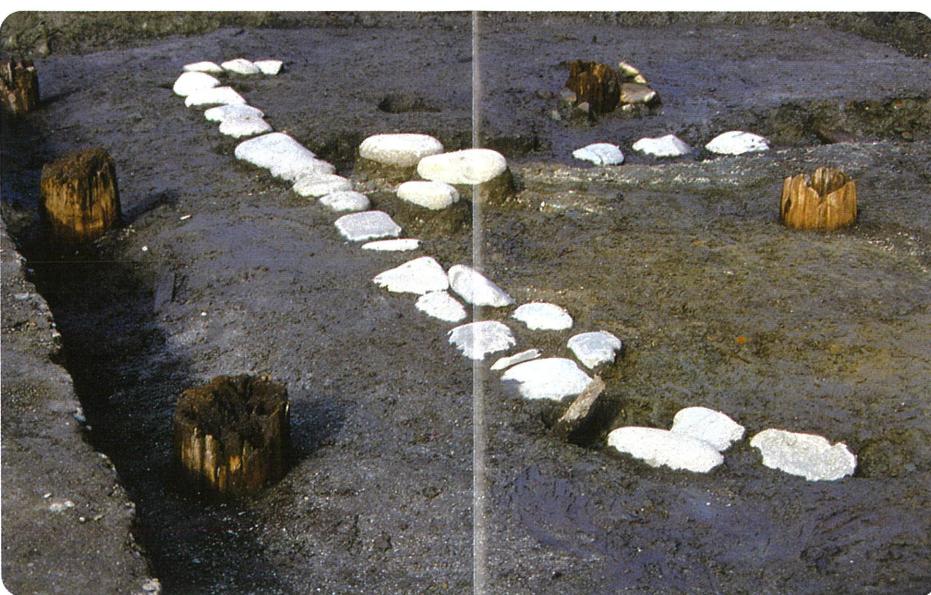
池東岸の橋脚

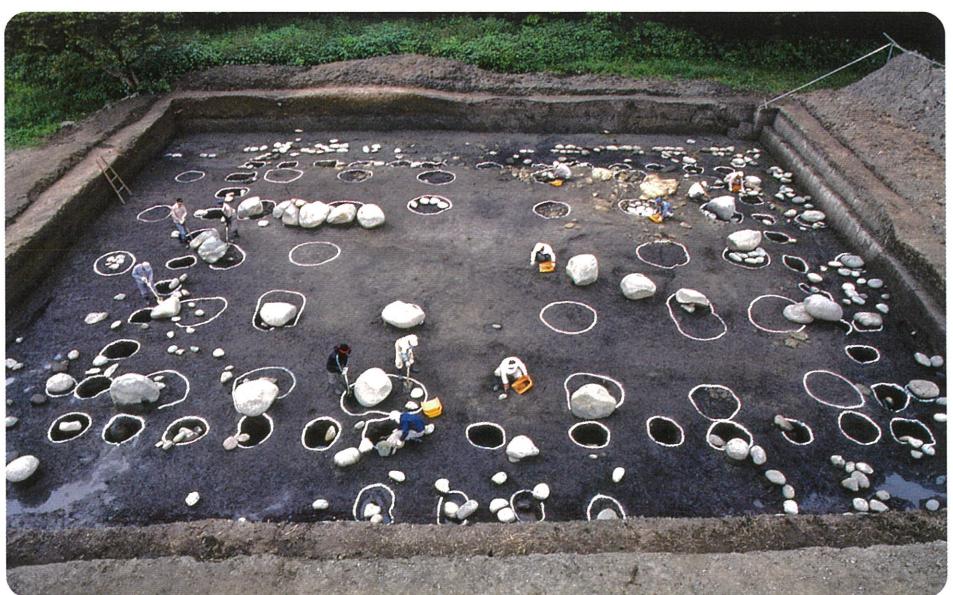
薬師堂の調査
