# 仙台城見どころマップ

仙台城には御殿や櫓は残っていませんが、石垣や堀跡・土塁などの遺構を見ることができます。

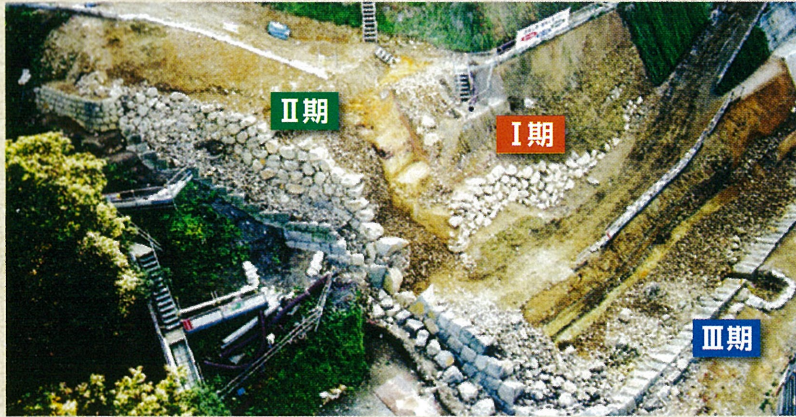
本丸跡北東部の石垣(北東から)

本丸北壁石垣は、平成9年～平成16年にかけて修復工事が行われ、工事に伴う発掘調査で、現在の石垣の裏側から、2つの時期の古い石垣が発見されました。最も古いⅠ期石垣は、政宗が築城した17世紀初頭のもので、自然石を加工せず、長いほうを横方向にして積んでいます。次の段階のⅡ期石垣は、17世紀前半のもので、自然石に多少加工を加え、長いほうを前後にして積んでいます。現在のⅢ期石垣は、寛文8年(1668)の地震の復旧のために17世紀後半に築かれたもので、全面が加工された「切石」を、目地をそろえて積んでいます。

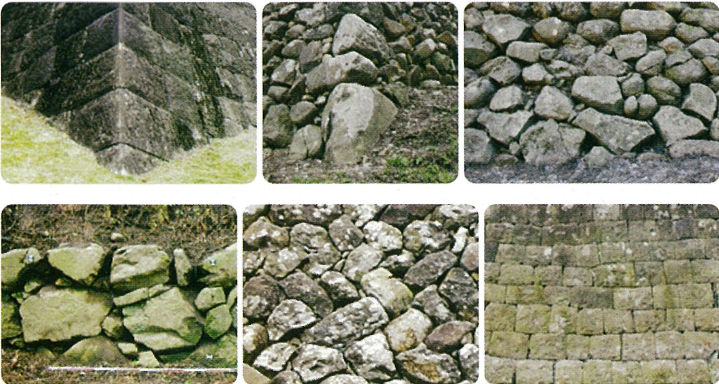
### さまざまな石垣

城内にある石垣では、使われる石材の加工の仕方や、石の積み方の違いなどを観察することができます。
