# 金沢城を探る

## 金沢城の三御門

## 三御門の形式を比べる

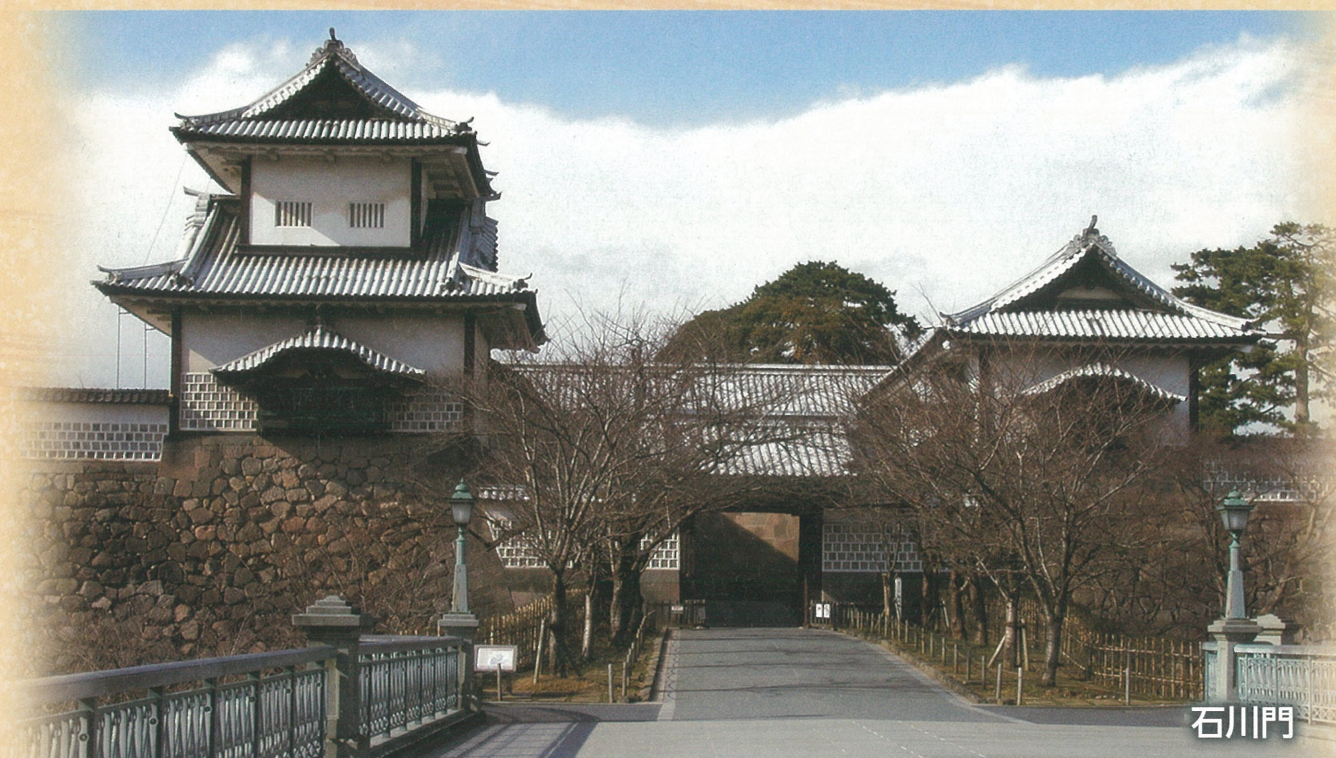
石川門

金沢城跡には、かつて多くの城門があった。その中でも二ノ丸の正門とされる橋爪門、三ノ丸の正門とされる河北門、三ノ丸の搦手筋の石川門は三御門と呼ばれ、とくに重要な門として、通行にあたっての規制がかけられた。三御門は、いずれも枳形門と呼ばれる形式が採用されており、その建造物としての特徴を紹介したい。

なかでも石川門は、高麗門(表側の小さな門、一ノ門)と櫓門(城内側の大きな門、二ノ門)の間を、L字型の多間櫓(一層の長屋状の櫓)でつなぎ、さらに高麗門脇には二重櫓を備えた究極の枅形門です。

現在、江戸時代の姿を完全な形で遺している枳形門は、大阪城大手門と金沢城石川門の2つしかありません。

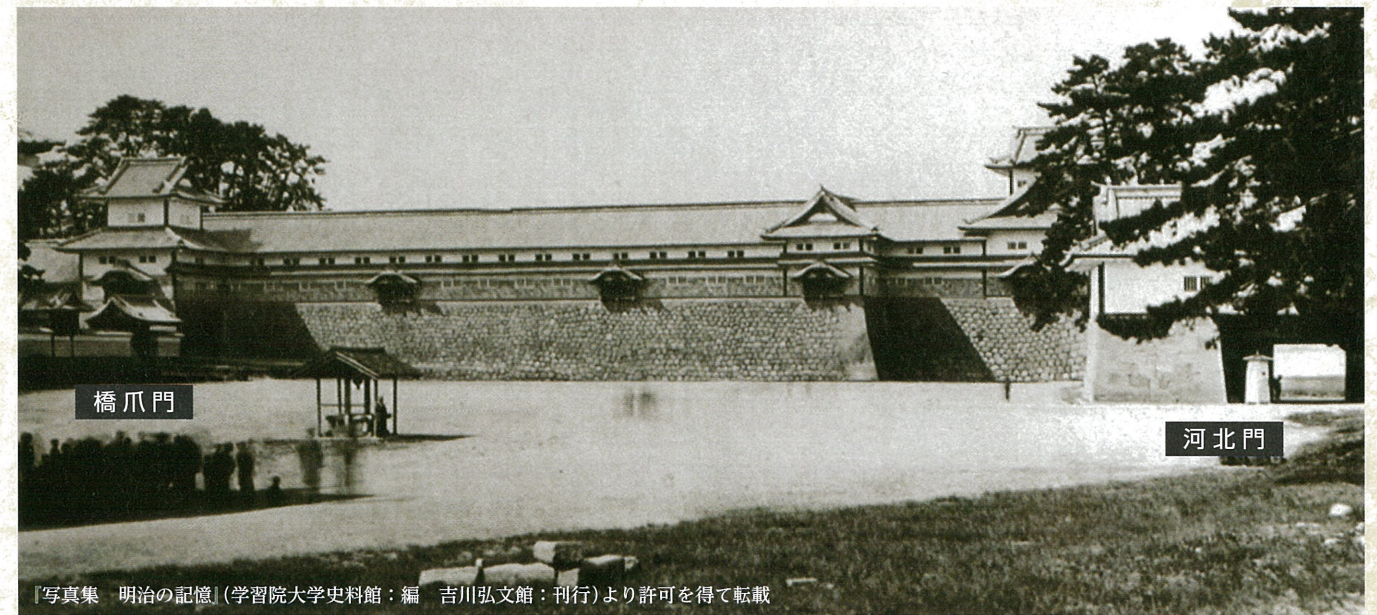
## 明治11年の河北門・橋爪門の写真

明治 11 年 10 月 4 日、明治天皇は金沢城を巡幸しています。巡幸に同行した写真師は、行く先々で写真撮影を行いました。この写真もその 1 枚であり、撮影年月が明治 11 年と確実に判明している点で、貴重な金沢城の写真です。

河北門の復元では、河北門の枡形内側の石垣高さ等の推測にこの写真が使われています。写真解析技術の応用により、撮影ポイント等を推測し、枡形内側の石垣の高さなどの実際の寸法を算出しました。
