# 金沢城を探る

## 金沢城の庭園

# 金沢城の庭園

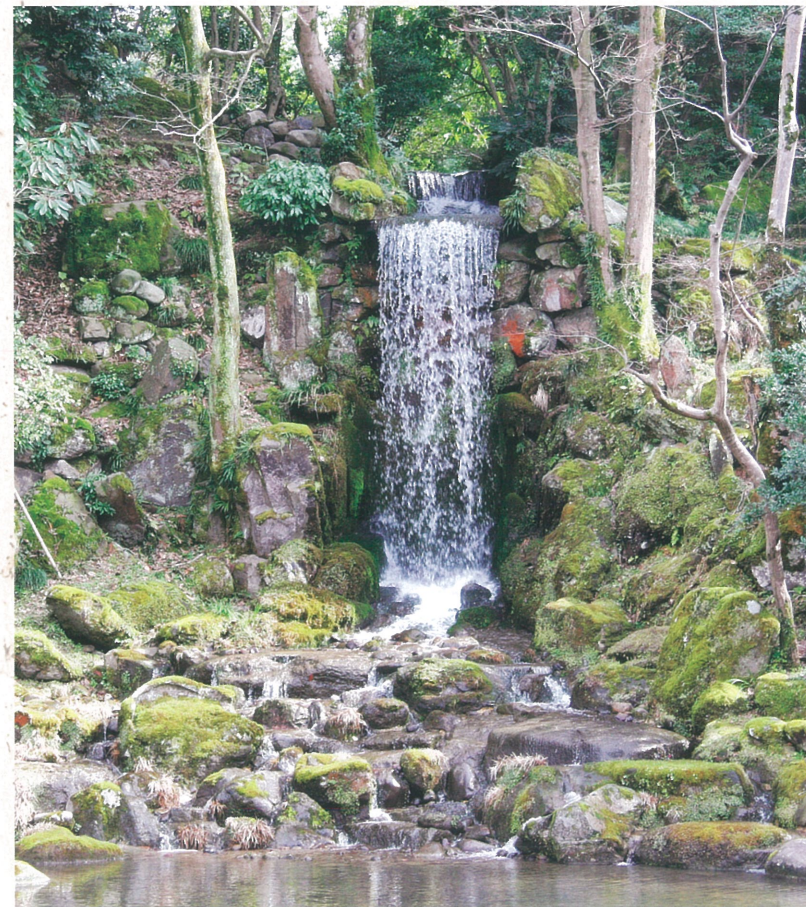
兼六園の翠滝

落差6.6m、幅1.6mの布落ちの滝で、瓢池に注ぐ。江戸時代後期(安永3年[1774])に整備された。

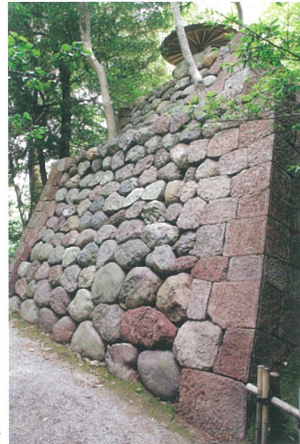
栄螺山  
石垣全景

栄螺山は13代藩主斉泰が霞ヶ池を掘った土で築いた築山で、山頂には12代斉広を偲ぶ慰霊の三重塔が建つ。現在は安政年間の絵図の姿をおおよそ留めている。

山頂部の石垣解体修理に伴う調査では、石垣の背面に2段の古い石垣を確認し、安政年間以前に改修が重ねられていることが分かった。

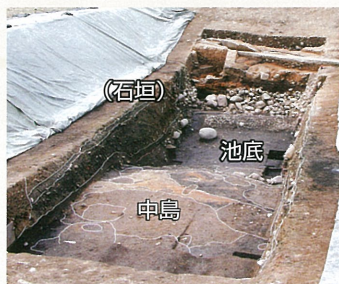
① 池底と中島、対岸の石垣痕跡を検出

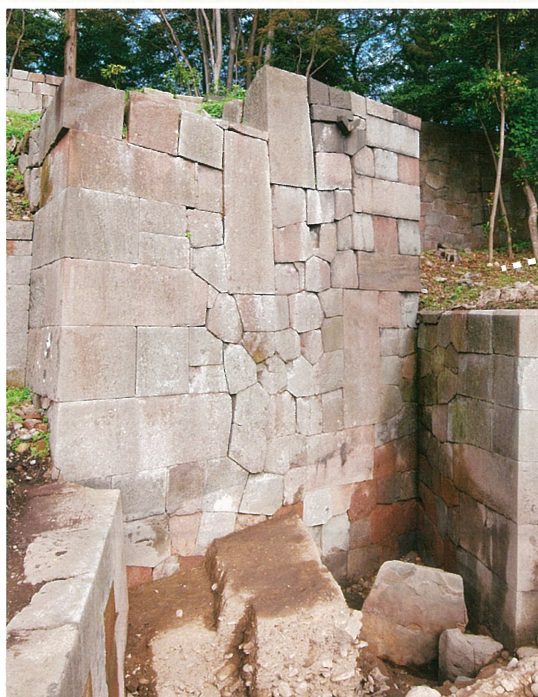
② 石垣群の要となる色紙短冊積石垣から一筋の滝を落とし、滝壺に石組を配置

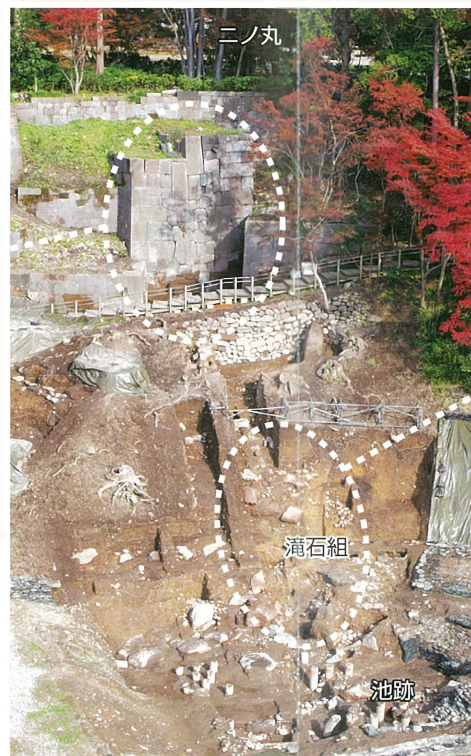
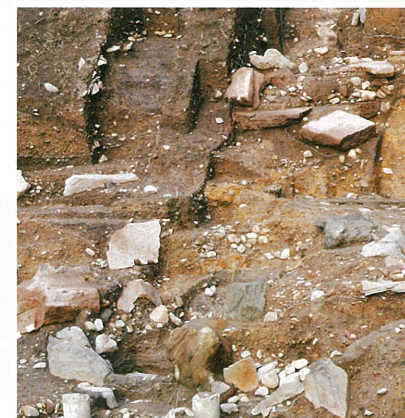
③ 戸室石、能登産出の大型石材の石組による段落ちの滝

玉泉院丸北東部の石垣群と池跡  
斜面裾に整備された滝石組

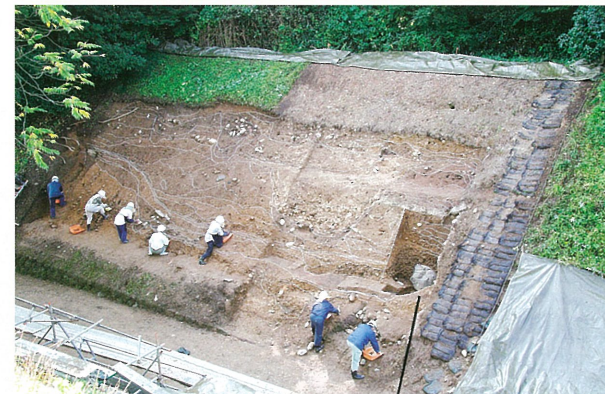
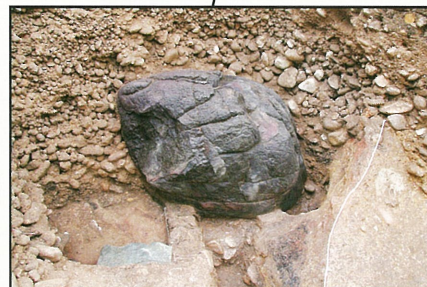
池跡の調査(上)  
景石(下)

◆本丸は初期の中核部であり、御殿を中心に藩主の執務・居住空間が整備された。発掘調査では本丸北西部で池跡が検出された。池の縁には景石が据え置かれる。寛永8年(1631)の大火で被災し、二ノ丸への御殿移転に伴い埋め立てられた。
