国指定史跡

# 小田城跡

# 本丸の概要

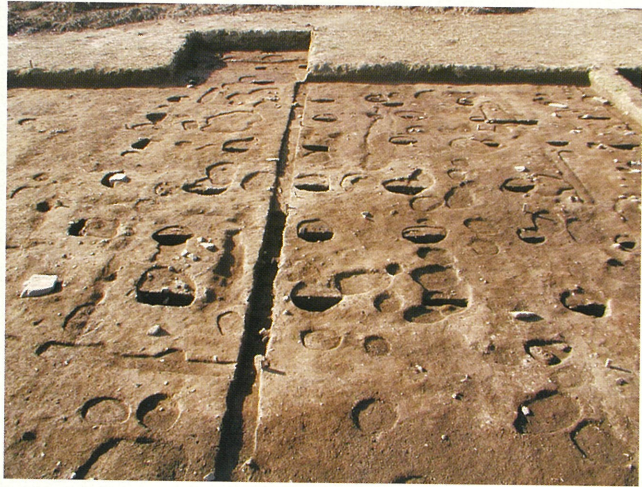
## ①建物跡

写真左側に見える石は、建物の柱を支えていた礎石です。他に礎石は残ってはいませんが、列状に並ぶ穴の位置にも据えてあったと考えられ、ここに礎石建物跡があったと推測されます。建物域の南側では、もう1棟礎石建物跡が確認されており、この区域に礎石を据えるほどの立派な建物群があったと想定されます。

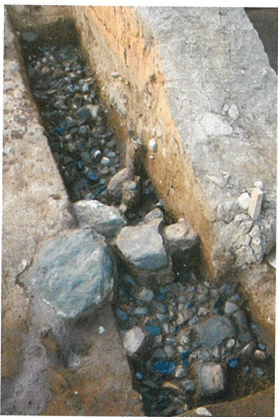
## ②西池跡

当初は南側の土塁付近まで広がっていましたが、改修によって北へ狭めるとともに、深く掘り直されました。改修後の規模は、南北約14m、東西約17m、深さ約1mで、斜面には石が敷いてありました。写真の石は崩れていますが、本来は池の周りを飾る景石だったと考えられます。景石が少ない東池とは、様子が大きく異なります。

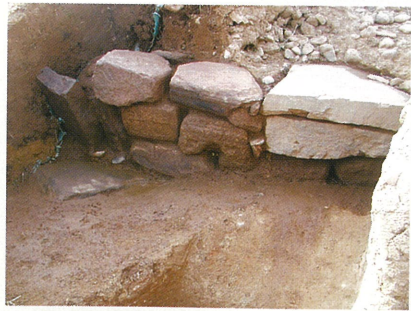
## ③南西虎口跡

石列と礎石を持つ門があり、虎口両脇の土塁裾部から本丸内側へ低い石垣を築いていました。写真中央の石は、石塔の部材です。また、南西馬出との間には、木橋が架けられていました。

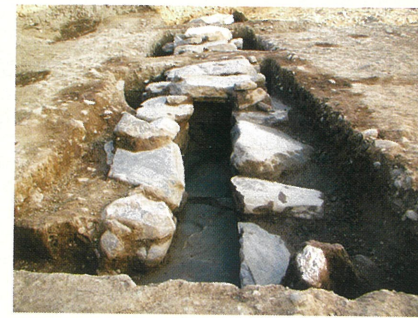
## ⑥暗渠跡

本丸中央南寄りの地点には、大溝へ続く石組みの暗渠跡があり、この上には通路が通っていたと考えられます。

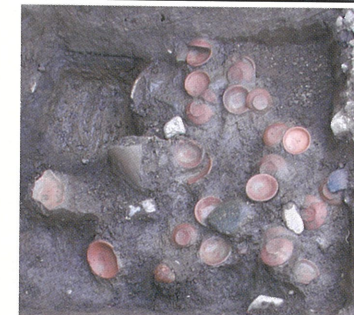
## ⑨遺物出土状況

本丸跡からは、13～16世紀の土器が多く出土しています。特にかわらけが多量で、本丸で酒宴や儀式が行われていたことが窺えます。写真は、東池へ続く溝跡での出土状況です。
