# 既存 RC 建物の実部材を用いた部材実験

## 耐震補強された既存 RC 建物の性能の検証 その2

### ACTUAL MEMBER TESTS OF THE EXISTING RC BUILDING VERIFICATIONS ON SEISMIC STRENGTHENING OF THE EXISTING RC BUILDING Part 2

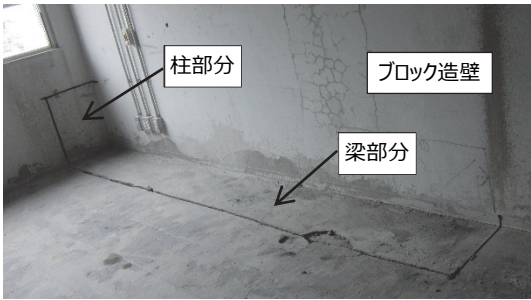
(d) 柱・梁接合部を含む梁試験体  
写真1 部材切り出し状況

柱試験体は、図1に示すX16通りのY3,Y7通りから、上層階の梁上端と下層階の梁下端位置から所定の長さで切断し、キ形に切り出した試験体である。まず、写真1(a)(b)に示すように、周囲をサポートで保持した後に梁は柱フェイス位置から200mmのところを、柱上部は梁上端から400mm程度の所をワイヤーソーで縁切りした。次に、写真1(c)に示すように試験体周囲を重機解体した。試験体部分が独立した後、3階床部分の柱梁接合部位置でワイヤーロープによりラフターで吊り、試験体下部の梁下端から400mm程度の所をワイヤーソーで切断することにより切り出した。柱の切断面の主筋は定着を確保するために、主筋を100mmほど研りだし、PL32に開先付きの穴を開け完全溶込み溶接とした。柱とPL32との間はグラウトで充填した。PL32から突出している主筋はガス溶断しサンダーで平滑に仕上げた。

梁試験体は、X15通りから切り出した。最初に周囲と試験体の梁先をサポートで保持し、写真1(d)に示すように梁の両端のスラブを含めて1m幅の試験体として切り出した。梁の長さは、長期モーメントと地震時上端引張モーメントを考慮したときのモーメント0位置に加力点を設定することを目標として決めた。柱は、梁のフェイス位置から500mm以上を確保するように切り出した。写真1(d)では上部に壁があるが、ブロック造の非構造壁である。試験体周囲と上部ブロック壁を重機解体し、試験体部分を露出させた後、梁を柱フェイス位置と先端部の2点吊りとし、柱下部をワイヤーソーで切断することにより切り出した。柱主筋の定着は、柱試験体と同様とし、梁端部の主筋は、ハンチ部分から充分離れているので、付着で充分定着が確保されていると考え、50mm角で厚さ5mmのプレートに隅肉溶接を行い、定着を確保する計画とした。表1に構造図による

(a) Y7 通り柱 (b) Y3 通り柱 (c) 柱切り出し状況
