既存 RC 建物の性能の検証

- 神奈川大学旧4号館の補強構面と既存部材の性能 -

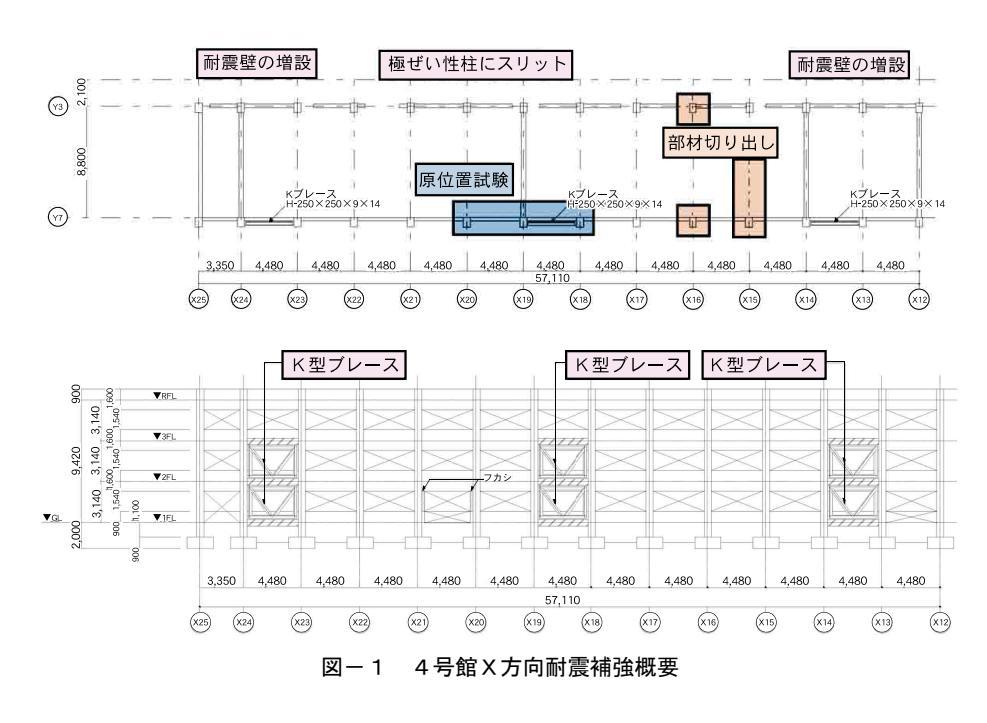
残置された3層建物のX方向の耐震補 強は図-1に示すように、鉄骨枠付K型 ブレースの設置、鉄筋コンクリート耐震 壁の増設、極ぜい性柱を改善するための スリットの設置であった。補強後の3次 診断結果では、全ての階でIsが0.7以上、 q値が1.1以上となっている。

鉄骨枠付K型ブレースを設置したY7 通りは、柱の室内側に偏心して壁梁が取 り付いており、ブレースは柱の外部側と 壁梁外部に設置した増打梁に接合した。 既存柱の柱主筋は、22・19 ϕ のSR24 (SR235)、せん断補強筋は9 ϕ (実部材 試験体での実測では7.7 ϕ)のSR24 (SR235)であり、2層部分のコンクリー

実部材試験体は、4号館の解体の進行 に合わせて切り出した柱試験体2体と梁 試験体1体の計3体である。柱試験体は、 図-1に示すX16通りのY3・Y7通 りから、上層階の梁上端と下層階の梁下 端位置から所定の長さで切断し、キ形に 切り出した試験体である。切り出し状況 を写真-2(a)~(c)に示す。梁試 験体は、X15通りから写真-2(d) に示すように切り出した。写真-2(d) では上部に壁があるが、ブロック造の非 構造壁である。

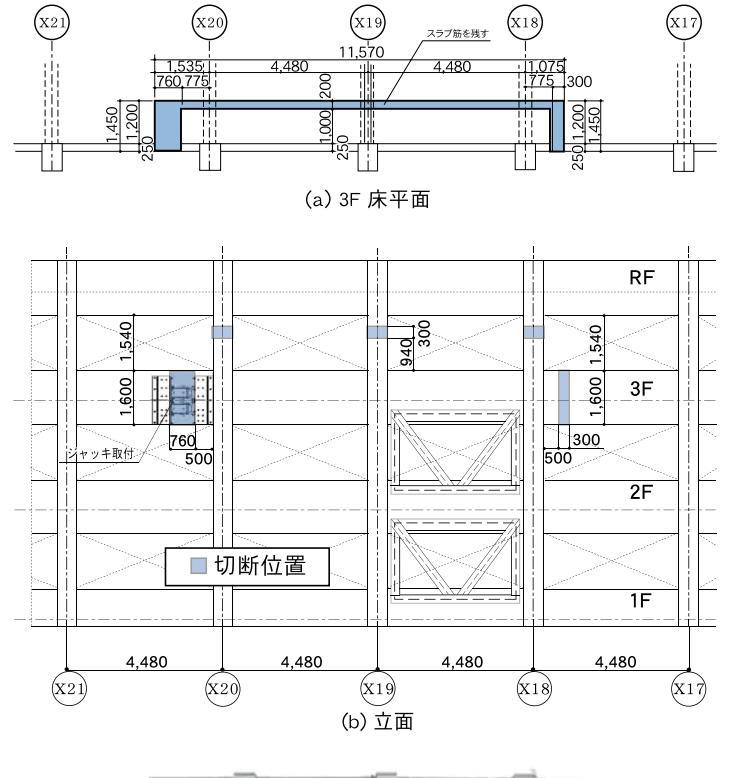
試験部分は図-2(a) に示す3階の X18-20間の直交梁とスラブ、図-2(b) に示す3階のX17-18間、X20-21間 の壁梁、3階とR階の間の柱を切断した X18-20間の2層部分である。3階X 20-21間の壁梁の切断位置に3,000kN 油圧ジャッキを2台上下に設置して同時 加力した。試験部分の改修指針¹⁾の設計 式による耐力は3,799kN になる。

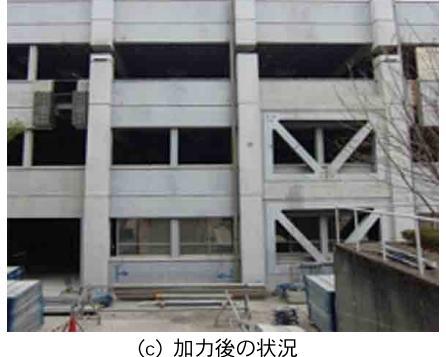
実験で得られた水平力と2層の層間変 形関係を図-3(a)に、水平力-面外 変形関係を図-3(b)に、最終損傷状 況を写真-1に示す。図-3の縦軸の水 平力は2台のジャッキの値の和で、図-3(a)の横軸の変位は2・3階スラブ 位置のX18、X19、X20通りの変位 計の値の差から求めた層間変位である。 図中には、補強ブレース設計耐力、補強 ブレース設計耐力に柱3本のせん断耐力 を足した耐力を破線で示している。

じ、3,750kNでは柱に複数の曲げひび割 れが生じたが、2階の層間変形角は400 分の1程度に留まっていた。4,500kNを 超えるあたりから剛性が低下し、変形量 が大きく増大した。面外変形は、柱がせ ん断破壊した最大耐力を超えるあたりで はX18通りの変形量が著しく増大して いる。最終的に、ブレースが降伏し、写 真-1(a)~(c)に示すようにRC 柱はせん断破壊した。層間変形角は100 分の1(柱内法寸法の部材角:約50分 の1)に達したが、耐力低下は見られな かった。最大耐力は5,920kNであり、 設計式による算定耐力の1.6倍程度と なった。補強ブレースと既存躯体の補強 接合部は、グラウト充填部は損傷したも

を一体とした断面と考えて曲げ耐力を算 定し、せん断耐力は荒川 mean 式²⁾ により、 RC 柱部分のみとして考える。表-1に算 定結果を示す。X 19柱の柱脚は、RC 柱 軸芯位置のモーメントとしては負の値に なっている。鋼材と鉄筋の重心位置で終 局曲げモーメントを算定すると370kNm 程度の正の値になる。曲げ終局モーメン トM_u時のせん断力Q_{Mu}とせん断耐力Q_U を比較すると、X18柱はせん断耐力が 小さく、X19柱も柱脚のモーメントを 0と想定するとせん断耐力が小さな値と なっており、せん断で耐力が決まること になる。X 20柱は曲げ破壊となってい る。これらにブレースの実軸降伏強度の 水平方向成分を合計した水平耐力は 5,056kNとなる。これは、図-3に示し た実験結果と比べると剛性低下の大きく なる点に対応している。

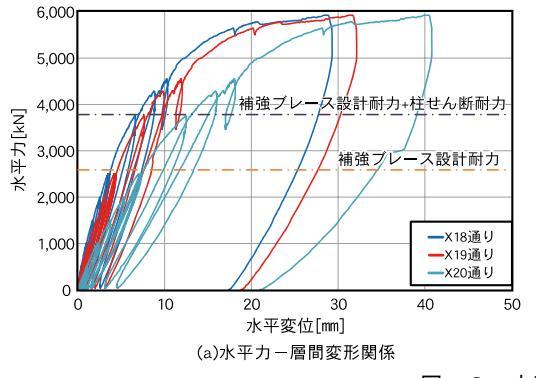
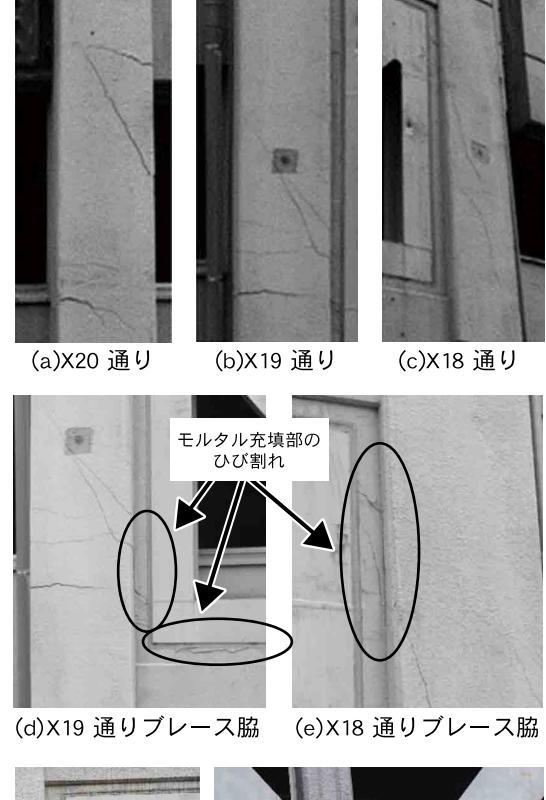
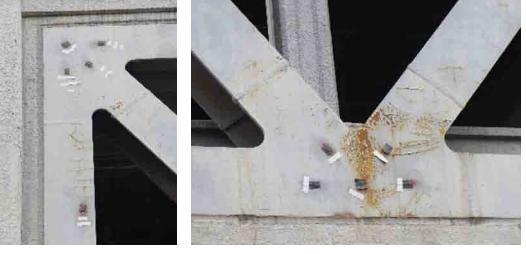
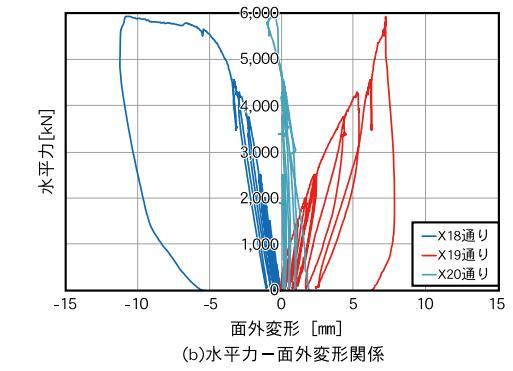
(f) X19 通り側圧縮ブレース (g)X18-19 間応力集中部 写真-1 最終損傷状況

のの、スタッドやアンカーの破壊は生じ なかった。ブレースは写真 – 1 (f)・(g) に見られるように鉄骨ブレース仕口部近 傍のペンキがはがれ、この部分で降伏し ていると想定される。

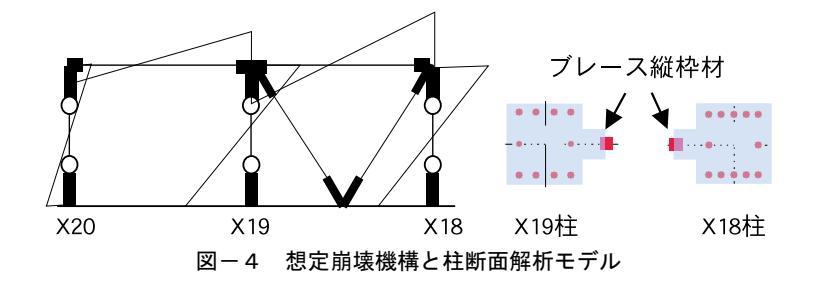
崩壊機構を図-4に示すようにフェイ ス位置での柱降伏と想定し、終局強度を 算定する。X18・19柱は、鉄骨縦枠材

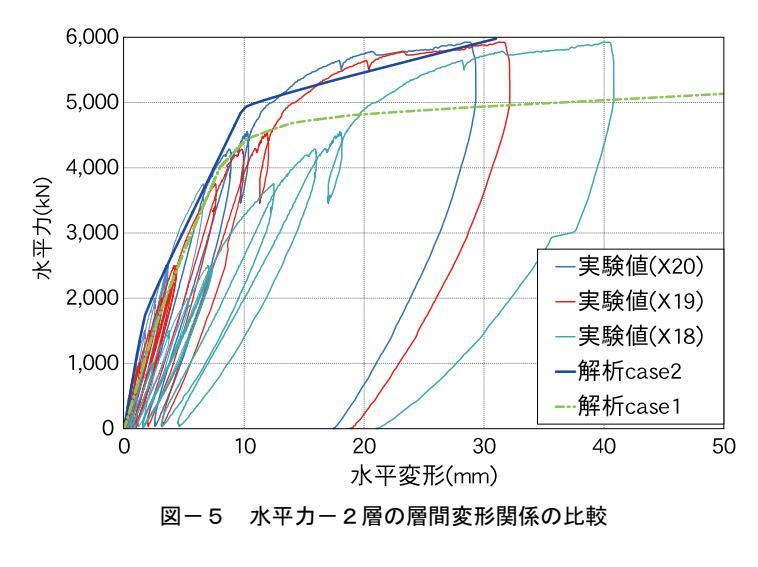
任意形状立体フレーム弾塑性解析プロ グラムを用いて、加力をした2層のみを 対象とし、構造芯を補強前の柱・梁の図 心位置とした解析を行った。補強ブレー スは簡略化のため柱梁節点に連結し、節 点間長と実長の比で軸剛性を調節した。 ブレース耐力は実強度に断面積を乗じた 耐力とし圧縮引張とも同じとした。柱は マルチスプリングモデルとし、コンク リートを10×11のバネに、鉄筋をそれ ぞれの位置で1本のバネに置換した。バ ネ長さは短柱であることを考慮して材の 内法スパンの0.1倍とした。このモデル による解析結果を図-5に解析 case 1 として1点鎖線で示した。初期剛性、耐 力とも過小評価となっている。

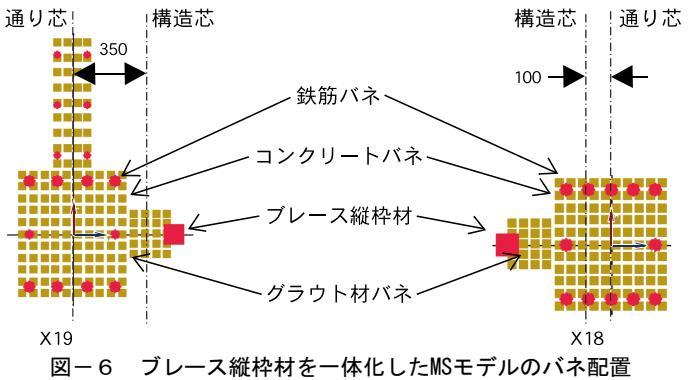
そこで、X18・19柱の鉄骨縦枠材を RC柱と一体のモデルと考え、図-6に示 すような断面とし、X19柱は直交壁を 含んだモデルとした。圧縮側となるX 18柱の構造芯は、鋼材、鉄筋、コンクリー トのヤング係数比を考慮した重心位置と し、引張柱であるX19柱では、鋼材と 鉄筋の重心位置とした。解析結果を図-5に解析 case 2として太実線で示した。 実験結果と比較すると、4,000kNの繰り 返し時の剛性低下を除き、おおむね実験 結果を追跡できている。

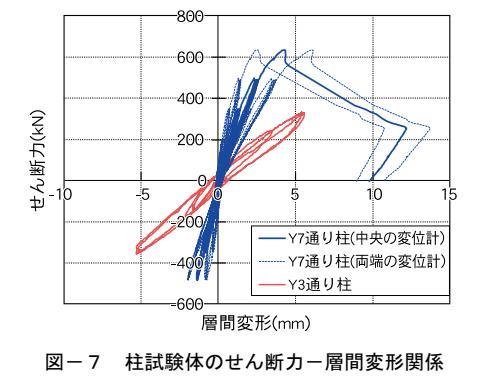
柱試験体は水平に設置し、柱の軸力は 油圧ジャッキを用いて作用させた。水平 力は加力治具を通じて柱内法高さの中央 位置に作用させて、柱部材に逆対称モー メントが生じるように加力した。梁は、 柱に偏心して取り付いており、加力位置 は梁心位置とした。梁試験体は、試験体 の柱部分をフレームに PC 鋼棒で固定し、 梁先端部にアクチュエータを取り付け加 力した。

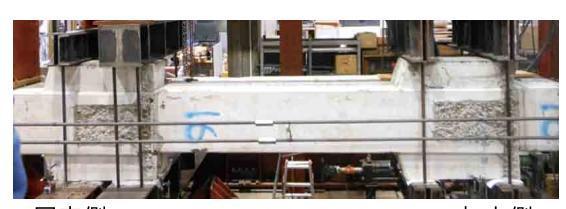
写真-4 Y3通り柱の最終破壊状況

Y3通り柱は、146kNのサイクルで曲 げクラックが入り、244kNで加力点の梁 部分で圧壊の兆しが見え、339kNで梁部 の圧縮領域に当たる部分が圧壊した。柱 に梁が偏心して取り付いており、梁の圧 壊により加力治具が傾斜したので加力を 中止した。写真-4に最終破壊状況を示 す。柱自体の損傷は小さく、接続する梁 の損傷が大きい。

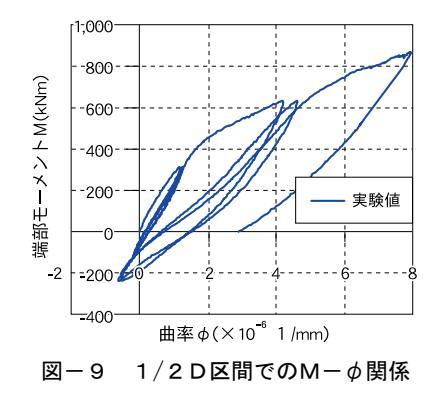
写真-5 梁の最終破壊状況

係を図-9に示す。図-8を見ると、梁 材端での降伏耐力である274kNに向か う途中の250kNで、加力点の荷重-変 形関係に曲げ降伏の兆候がみられ、耐力 が上昇せず変形が進んだ。この時点で、 梁上端の主筋量が変わる位置でせん断破 壊した。この部材では、中央側で梁主筋 が8本から2本へ極端な段落としになっ ており、この部分で降伏したものと想定 される。写真-5に最終破壊状況を示す。 最終的には梁切断面の主筋の定着プレー トの溶接が破断していた。柱梁接合部に は損傷は見られなかった。

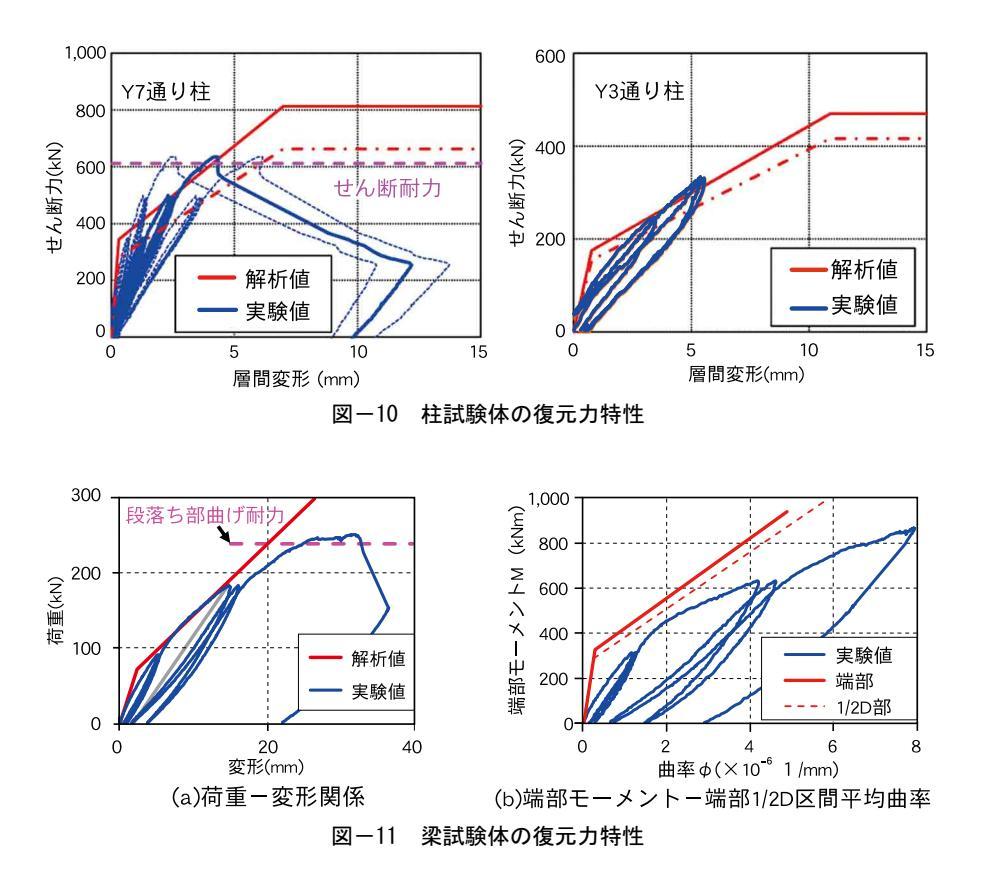
柱試験体において設計で一般的に用い られる3折れ線の復元力特性を算定し、 実験結果に重ね合わせて図-10に示す。 第一折れ点近傍の実験値は設定した復元 力に比べかなり低くなっているが、その ほかはおおむね対応している。第一折れ 点近傍が低い理由は、梁が偏心して取り

付いていることによる有効可撓長さが仮 定より長く初期剛性が低いことも考えら れるが、建物使用期間中や切り出し時の 損傷の影響が大きいものと思われる。図 中には危険断面を剛域端とした場合の復 元力を一点鎖線で示したが、同一変形時 のせん断力を解析値の方がかなり低く評 価しており、曲げに対しては危険断面位 置をフェイス位置に設定することが必要 であると言える。Y7通り柱の図にはせ ん断耐力を破線で示した。設定した復元 力上を移動し、せん断耐力に達した時に せん断破壊していることを再現できてい る。

図-11は、梁試験体について設計で 一般的に用いられる3折れ線の復元力特 性を算定し、実験結果に重ね合わせたも のである。実験の第一折れ点近傍は設定 した復元力に比べかなり低くなっている が、そのほかは段落ち部で降伏するまで はおおむね実験値と対応している。繰り 返し時は、付着劣化に伴うと思われる剛 性低下を考慮する必要がありそうである。 図-11(b)に柱面からハンチせいの 2分の1区間の変位計測から求めた平均 曲率と柱面での曲げモーメントの関係に、 柱フェイス位置と柱から2分の1Dの位 置の断面に対する断面解析によるモーメ ント-曲率関係を重ね描きして示した。 実験値は、解析値に比べかなり剛性が低 くなっている。初期は、建物使用期間中 や切り出し時の損傷の影響によるものと 考えられるが、クラック後からその差が さらに大きくなっている。これは主筋で ある丸鋼の付着が切れ、断面の平面保持 仮定が成り立たなくなっていることが原 因と考えられる。平面保持を元にした ファイバーモデルなどで部材モデルを策 定する場合には、注意が必要である。
