## 国吉城址の石垣

福井県 美浜町教育委員会

# 国吉城址の石垣分類

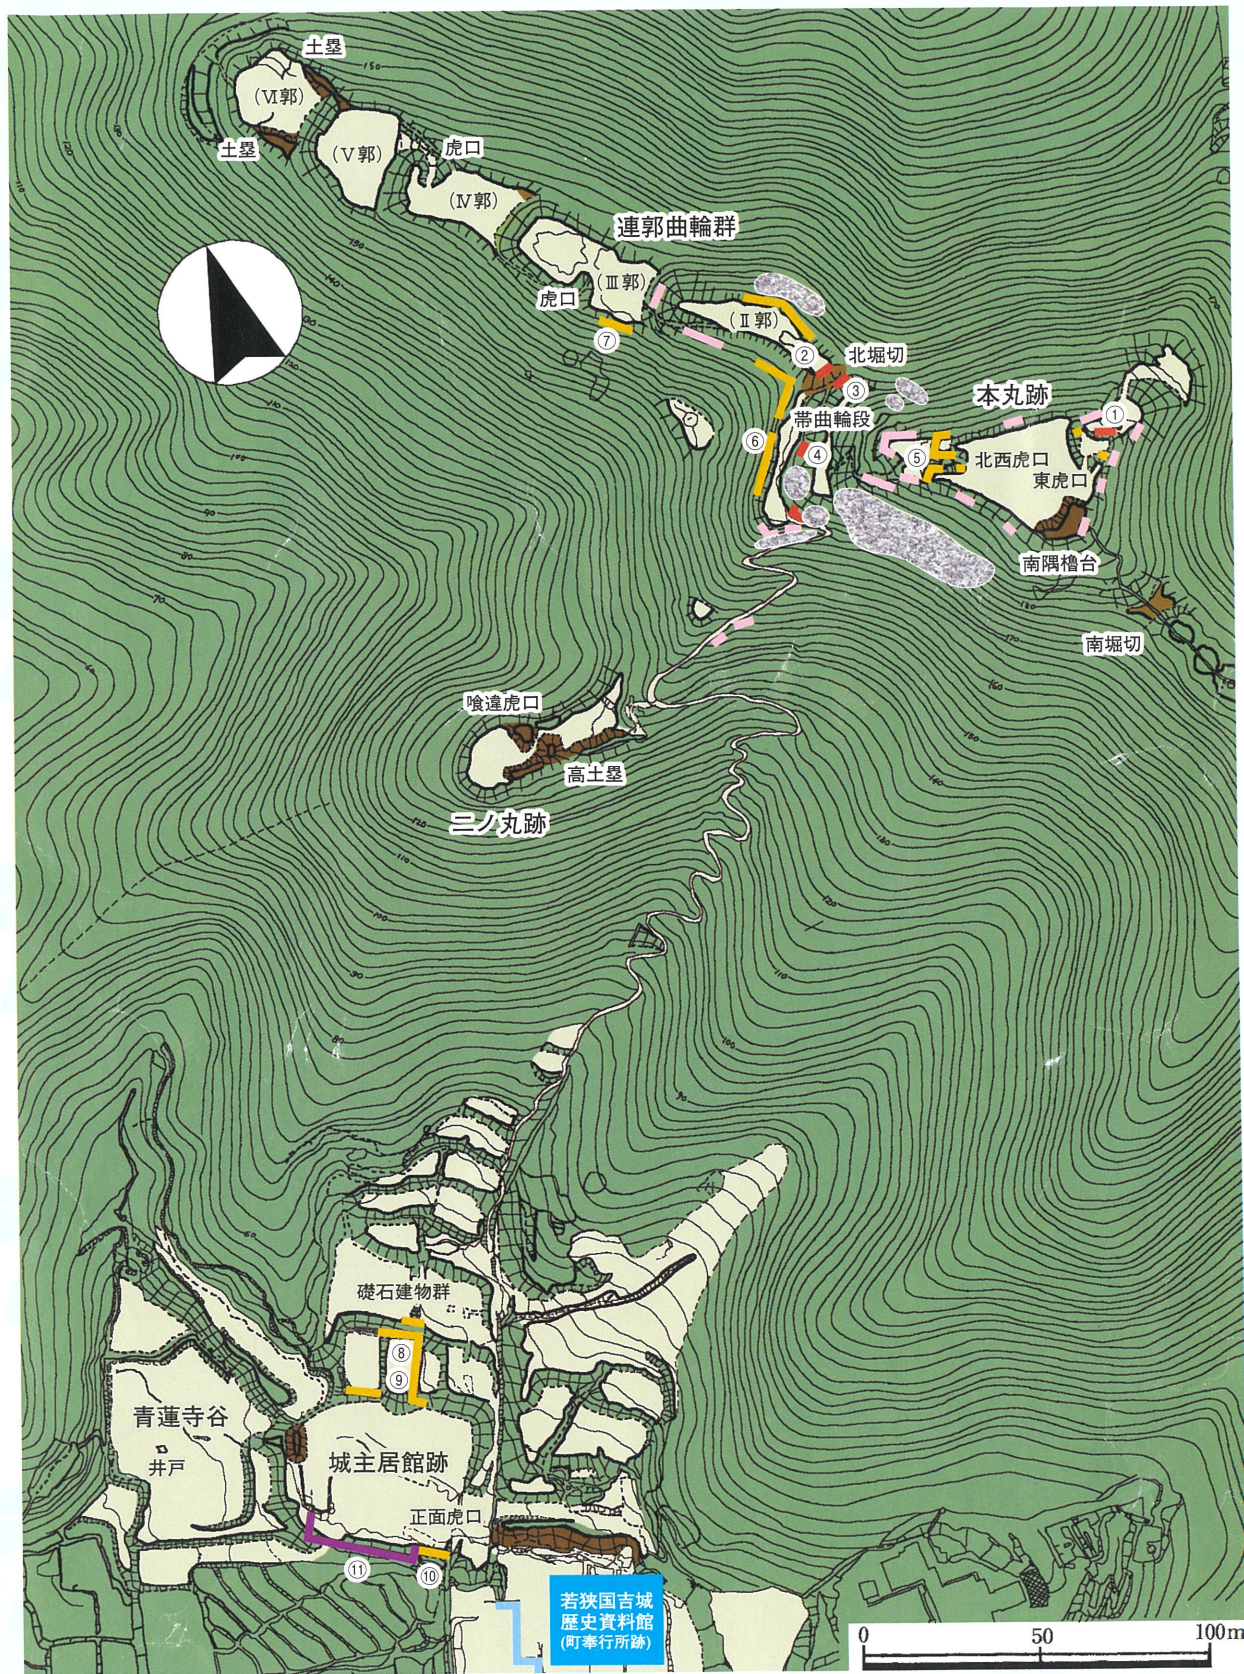
- 国吉城歴史資料館
- Ⅱ類石垣(木村期)
- Ⅲ類石垣(京極期)
- 自然岩盤取り込み
- 崩落石垣、未調査石垣
- 佐柿町奉行所石垣(廃城後、江戸期)
- I類石垣(粟屋末期)

※①～⑪は石垣写真(3頁)に対応。

れた中央谷三段目から下の最下段にかけて、各段外周に石垣が確認されています（四頁地図参照）。  
今後も、地図に示した以外の石垣が発見される可能性は十分にあります。
