# 郡山城天守台 展望施設整備事業

郡山城天守台石垣 3Dレーザースキャン測量図

## 事業の目的

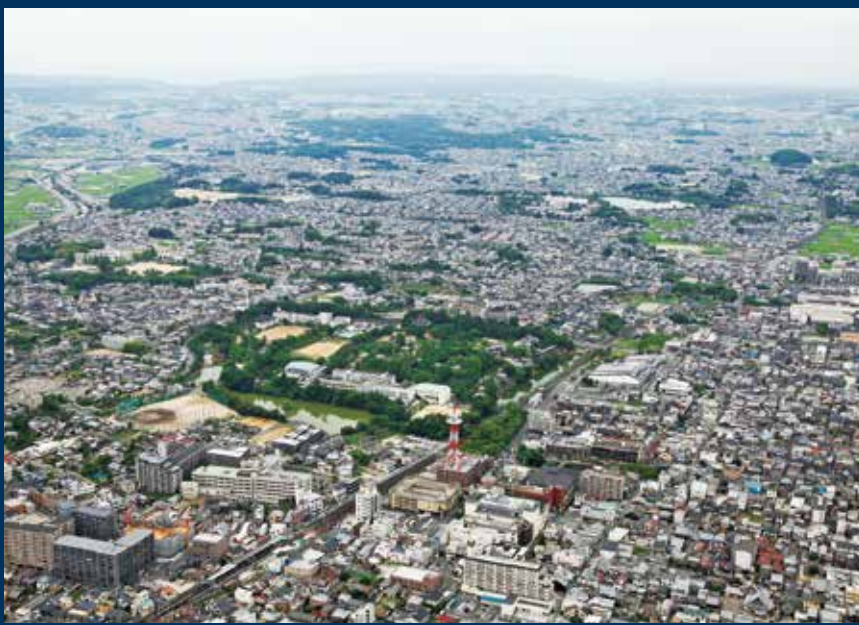
全景（南東上空から）

西ノ京丘陵の南端部に立地する平山城のようすがよくわかります。

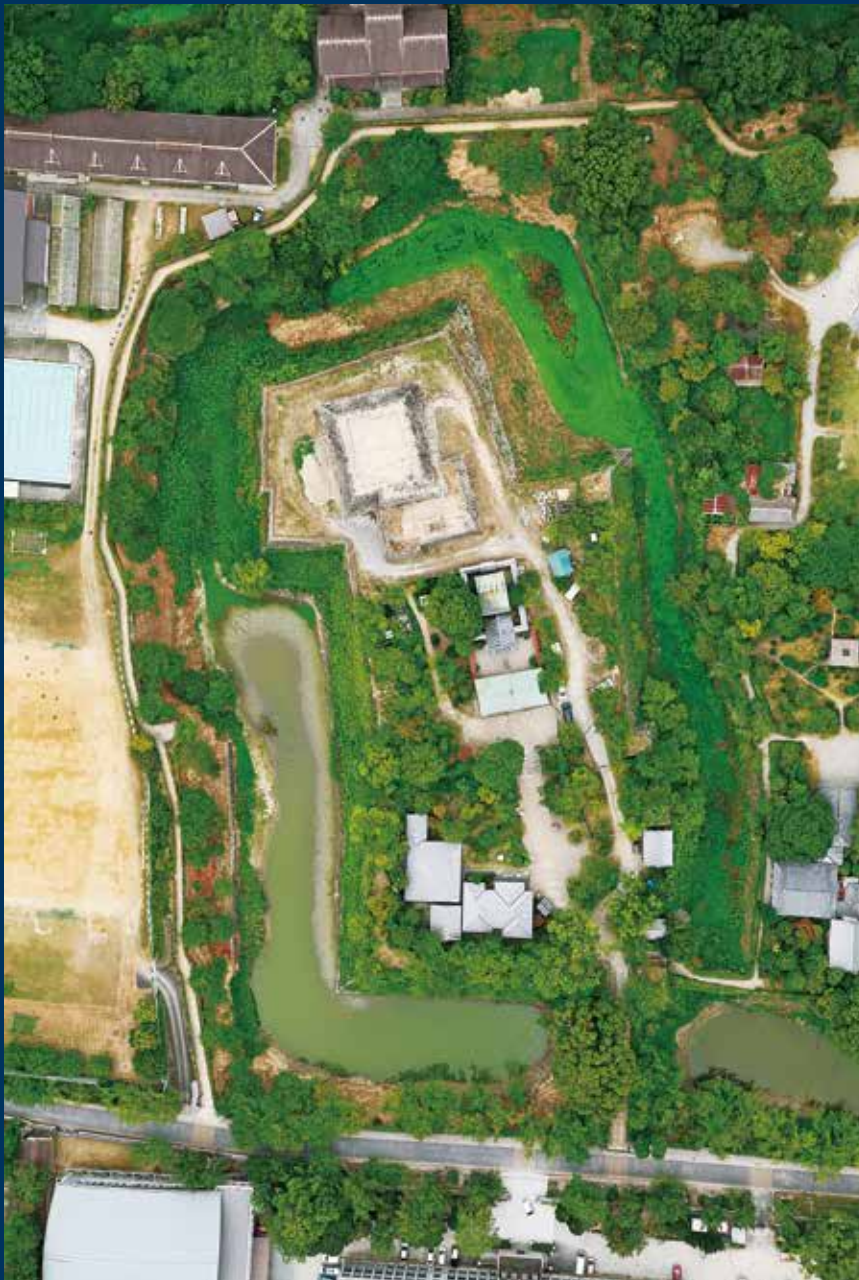
天守台（北上空から）

本丸石垣の上に天守台石垣がのっているようすがよくわかります。

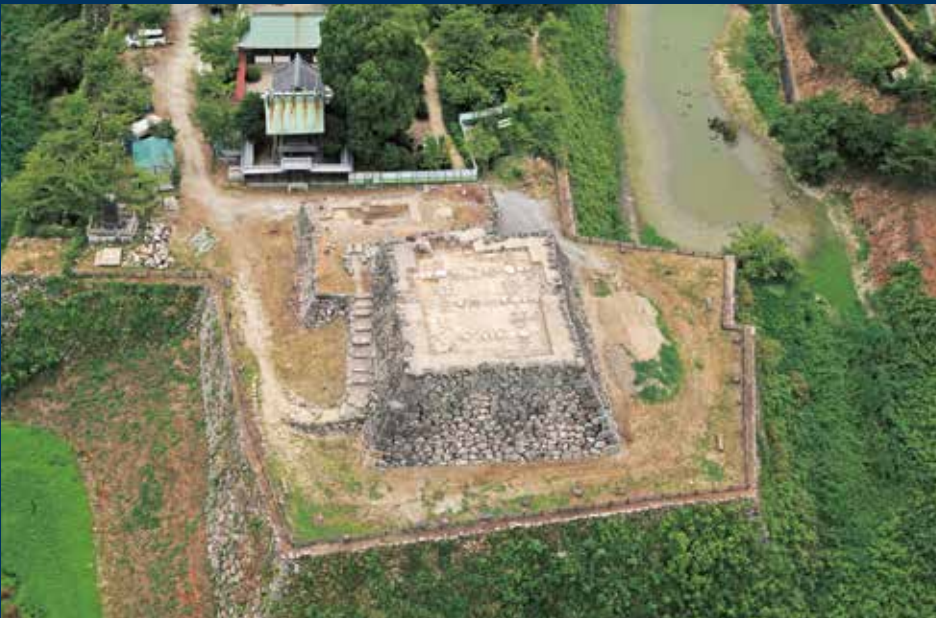
本丸（真上から・上が北）

本丸や内堀の形がよくわかります。

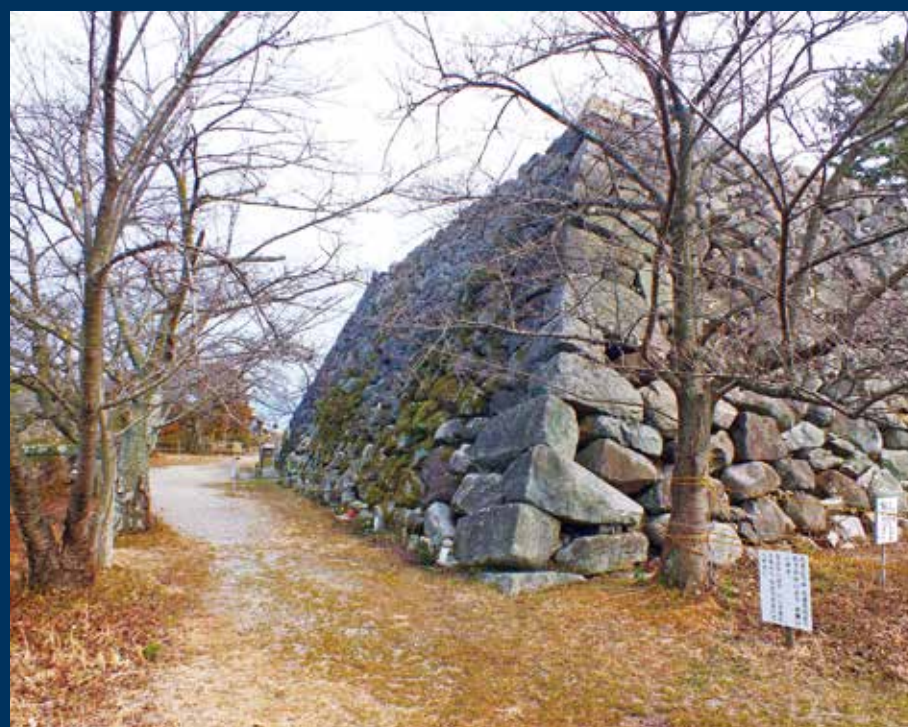
## 天守台石垣（北西から）

北西角部を中心に、北面、西面の石垣を見る。周囲に樹木が植えられています。

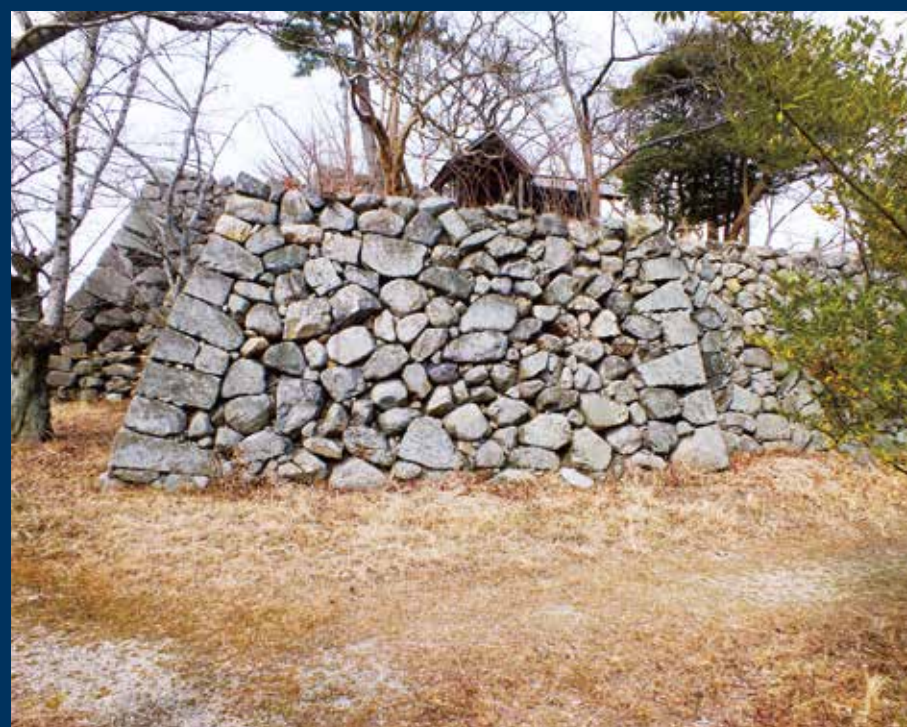
## 付櫓台石垣（南東から）

天守台に取りつく付櫓台の石垣。上には 柳沢保申公を祀る祖霊社があります。

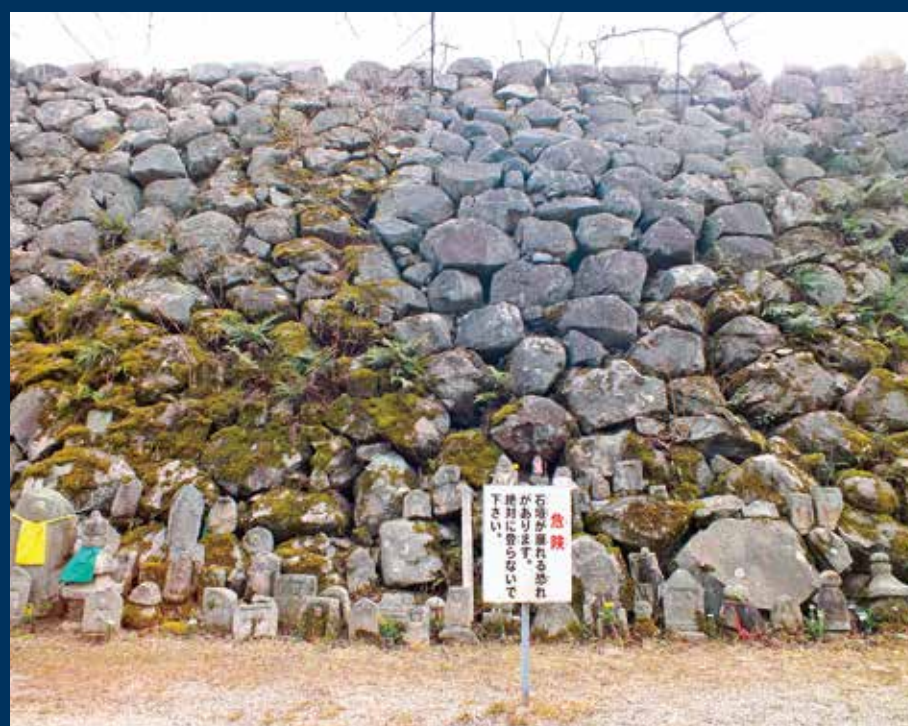
## 天守台北面石垣の孕み（北から）

大きく外側にせり出す孕み出しという現象。かなり危険な状態で、解体修理が必要です。

- ・天守台石垣の変位、変形、破損
- ・立入禁止措置による眺望視点の喪失

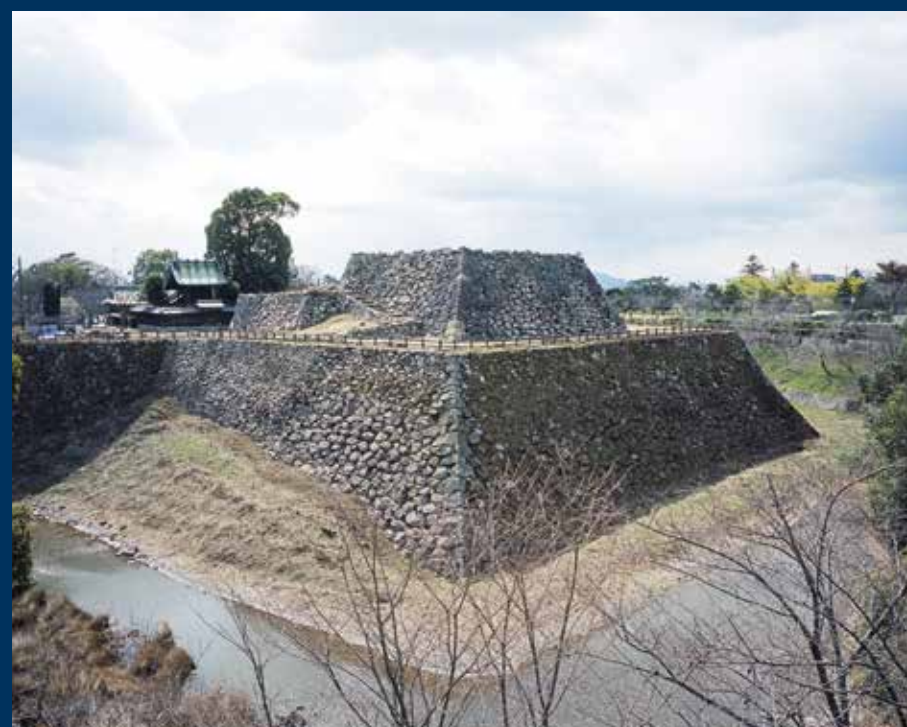
## 本丸・天守台石垣（北東から）

本丸石垣の高さは13mもあります。その上に高さ9mの天守台が築かれます。

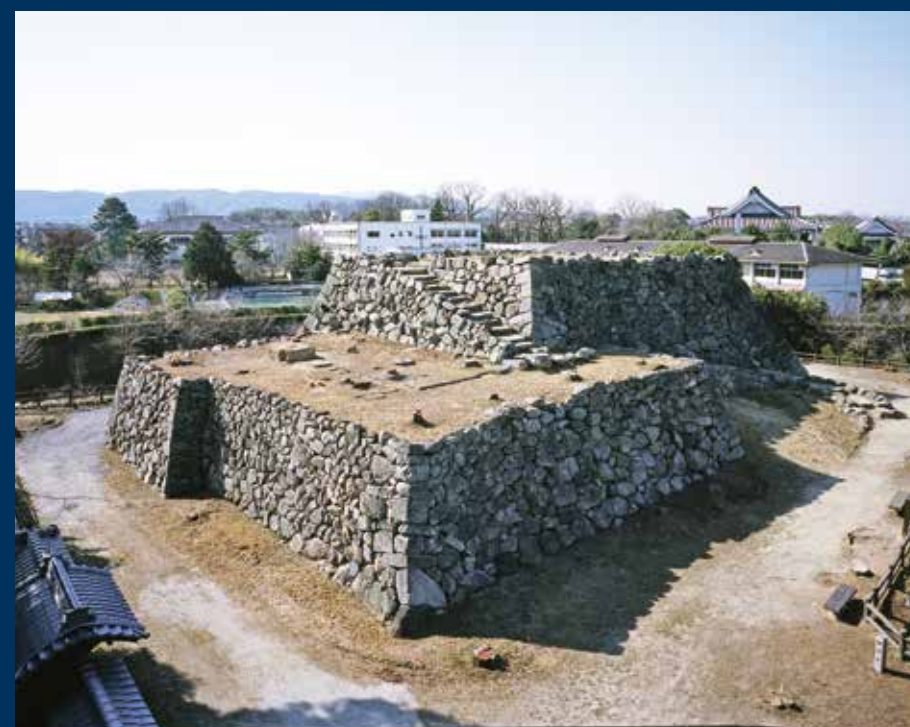
## 天守台石垣（南東から）

奥の高い方が天守台、手前の低い方が付櫓台の石垣。二つの石垣がくっついています。

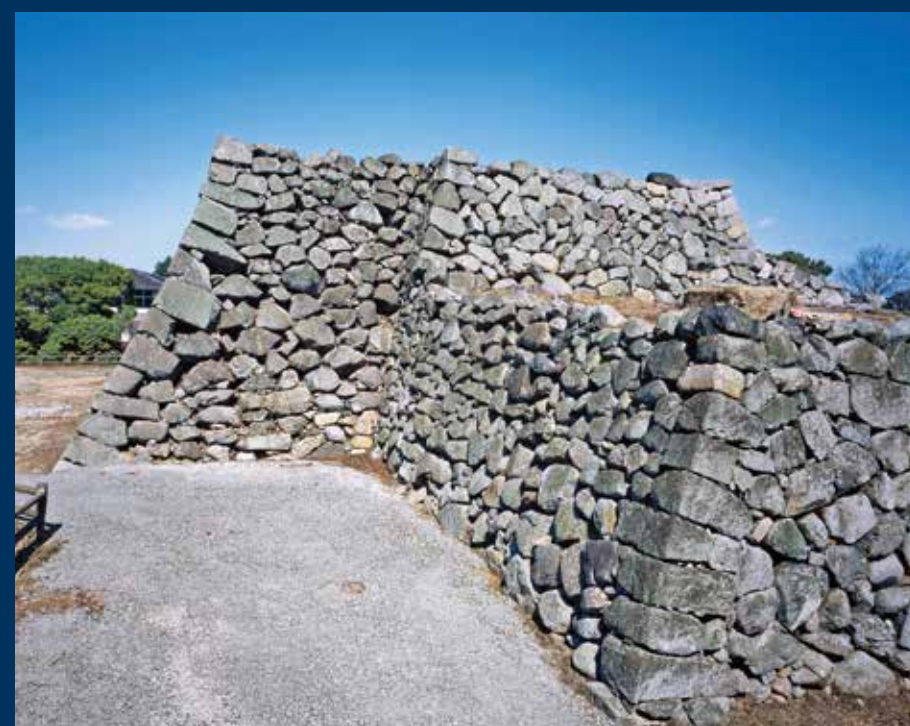
## 天守台石垣（南から）

天守台石垣の角部には大きな割石を使う。手前の付櫓台は戦後に積みなおされています。

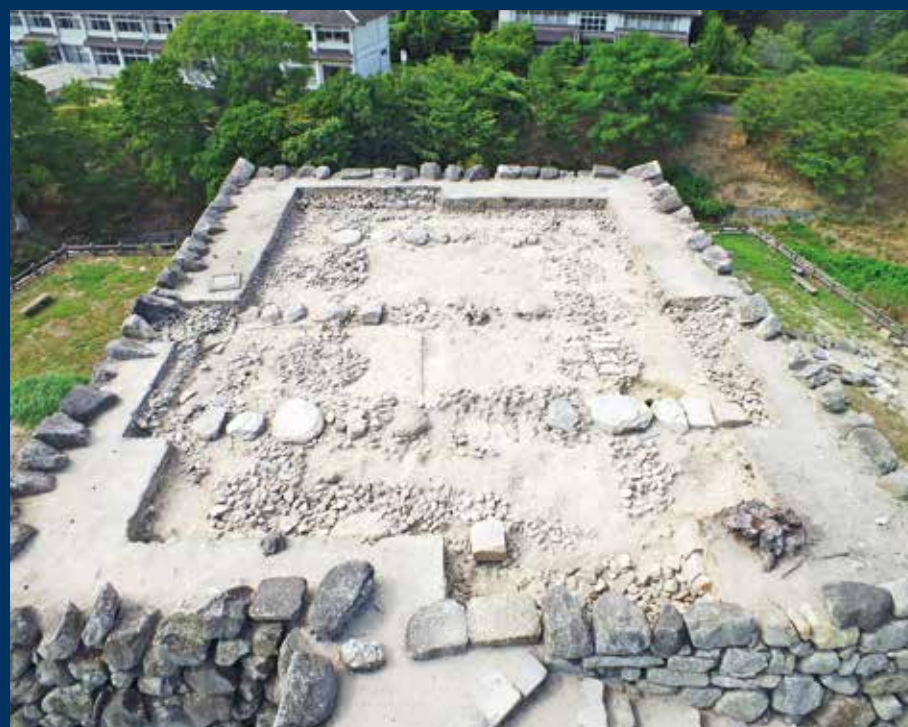
## 調査地全景（南から）

天守の礎石列を検出。身舎は3間4間、幅2間の武者走りが周り、天守は7間8間の規模。

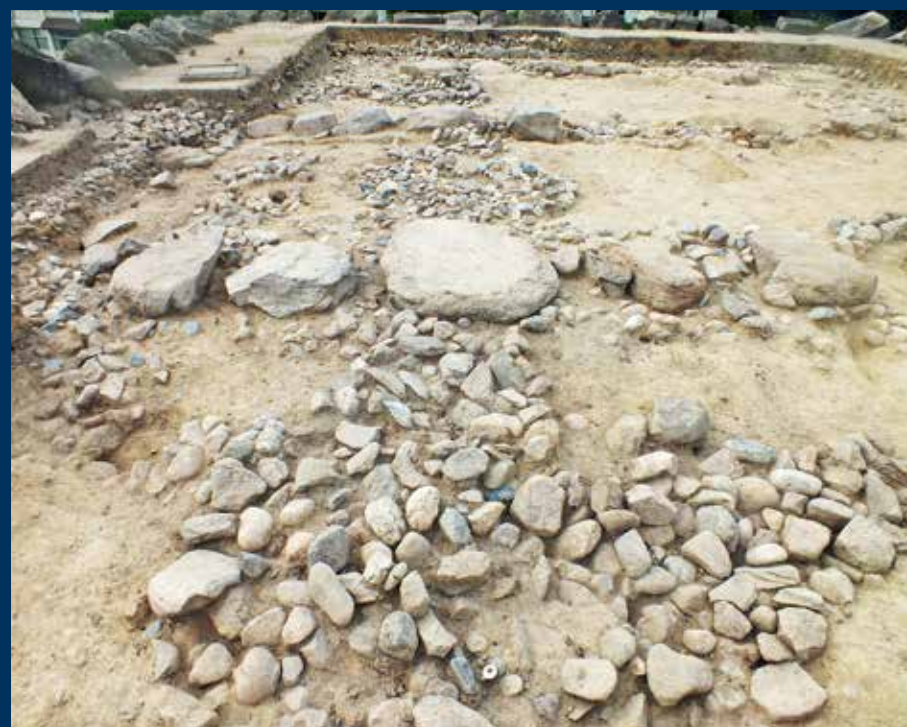
## 礎石列と根石（南から）

拳大の根石を置いて根固めを行い、その上に礎石を据え付けます。

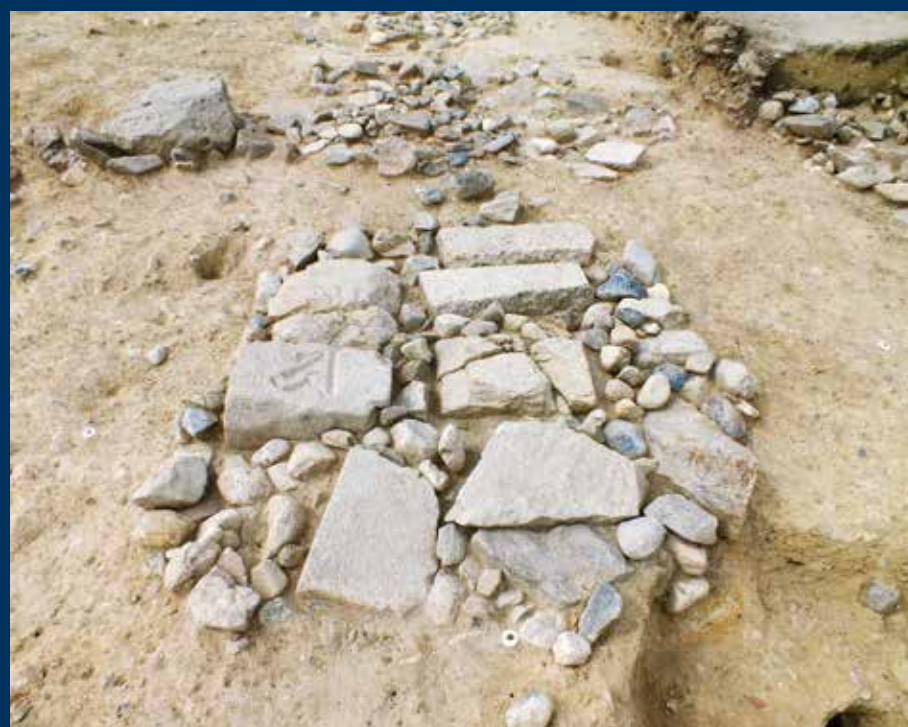
## 根石（南から）

根石には転用材もたくさん使われています。梵字を刻んだ石塔もみられます。

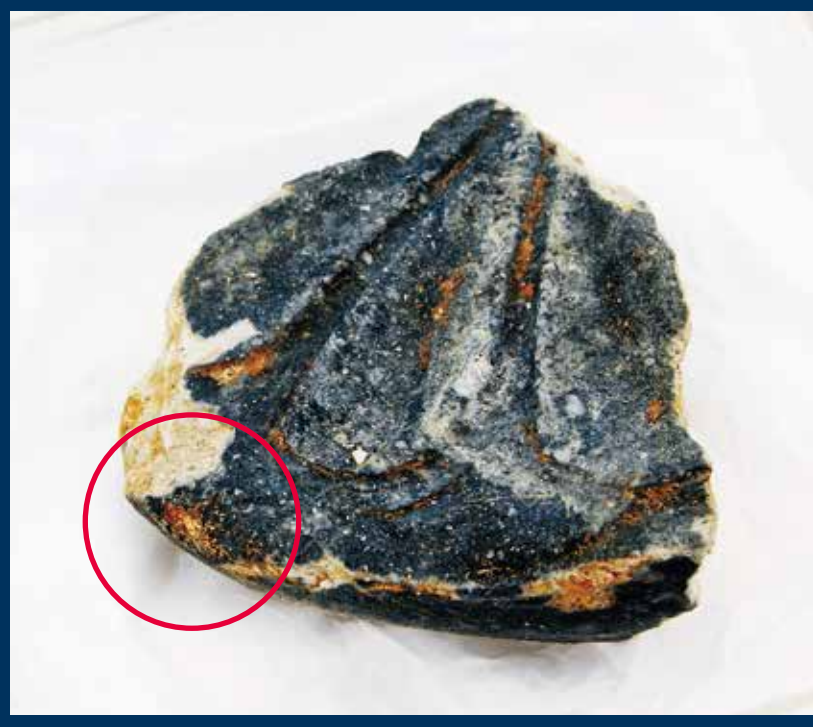
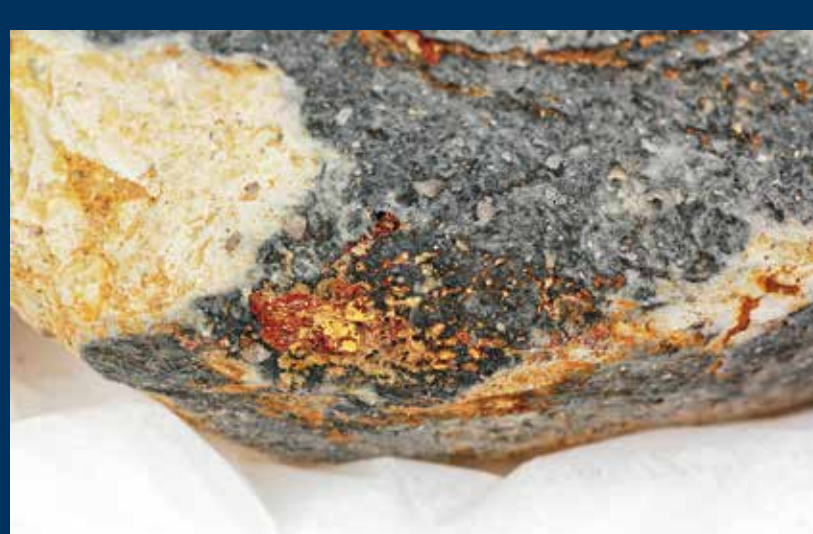
## 金箔瓦

郡山城ではじめて確認された金箔瓦。菊の文様がある小型の瓦。

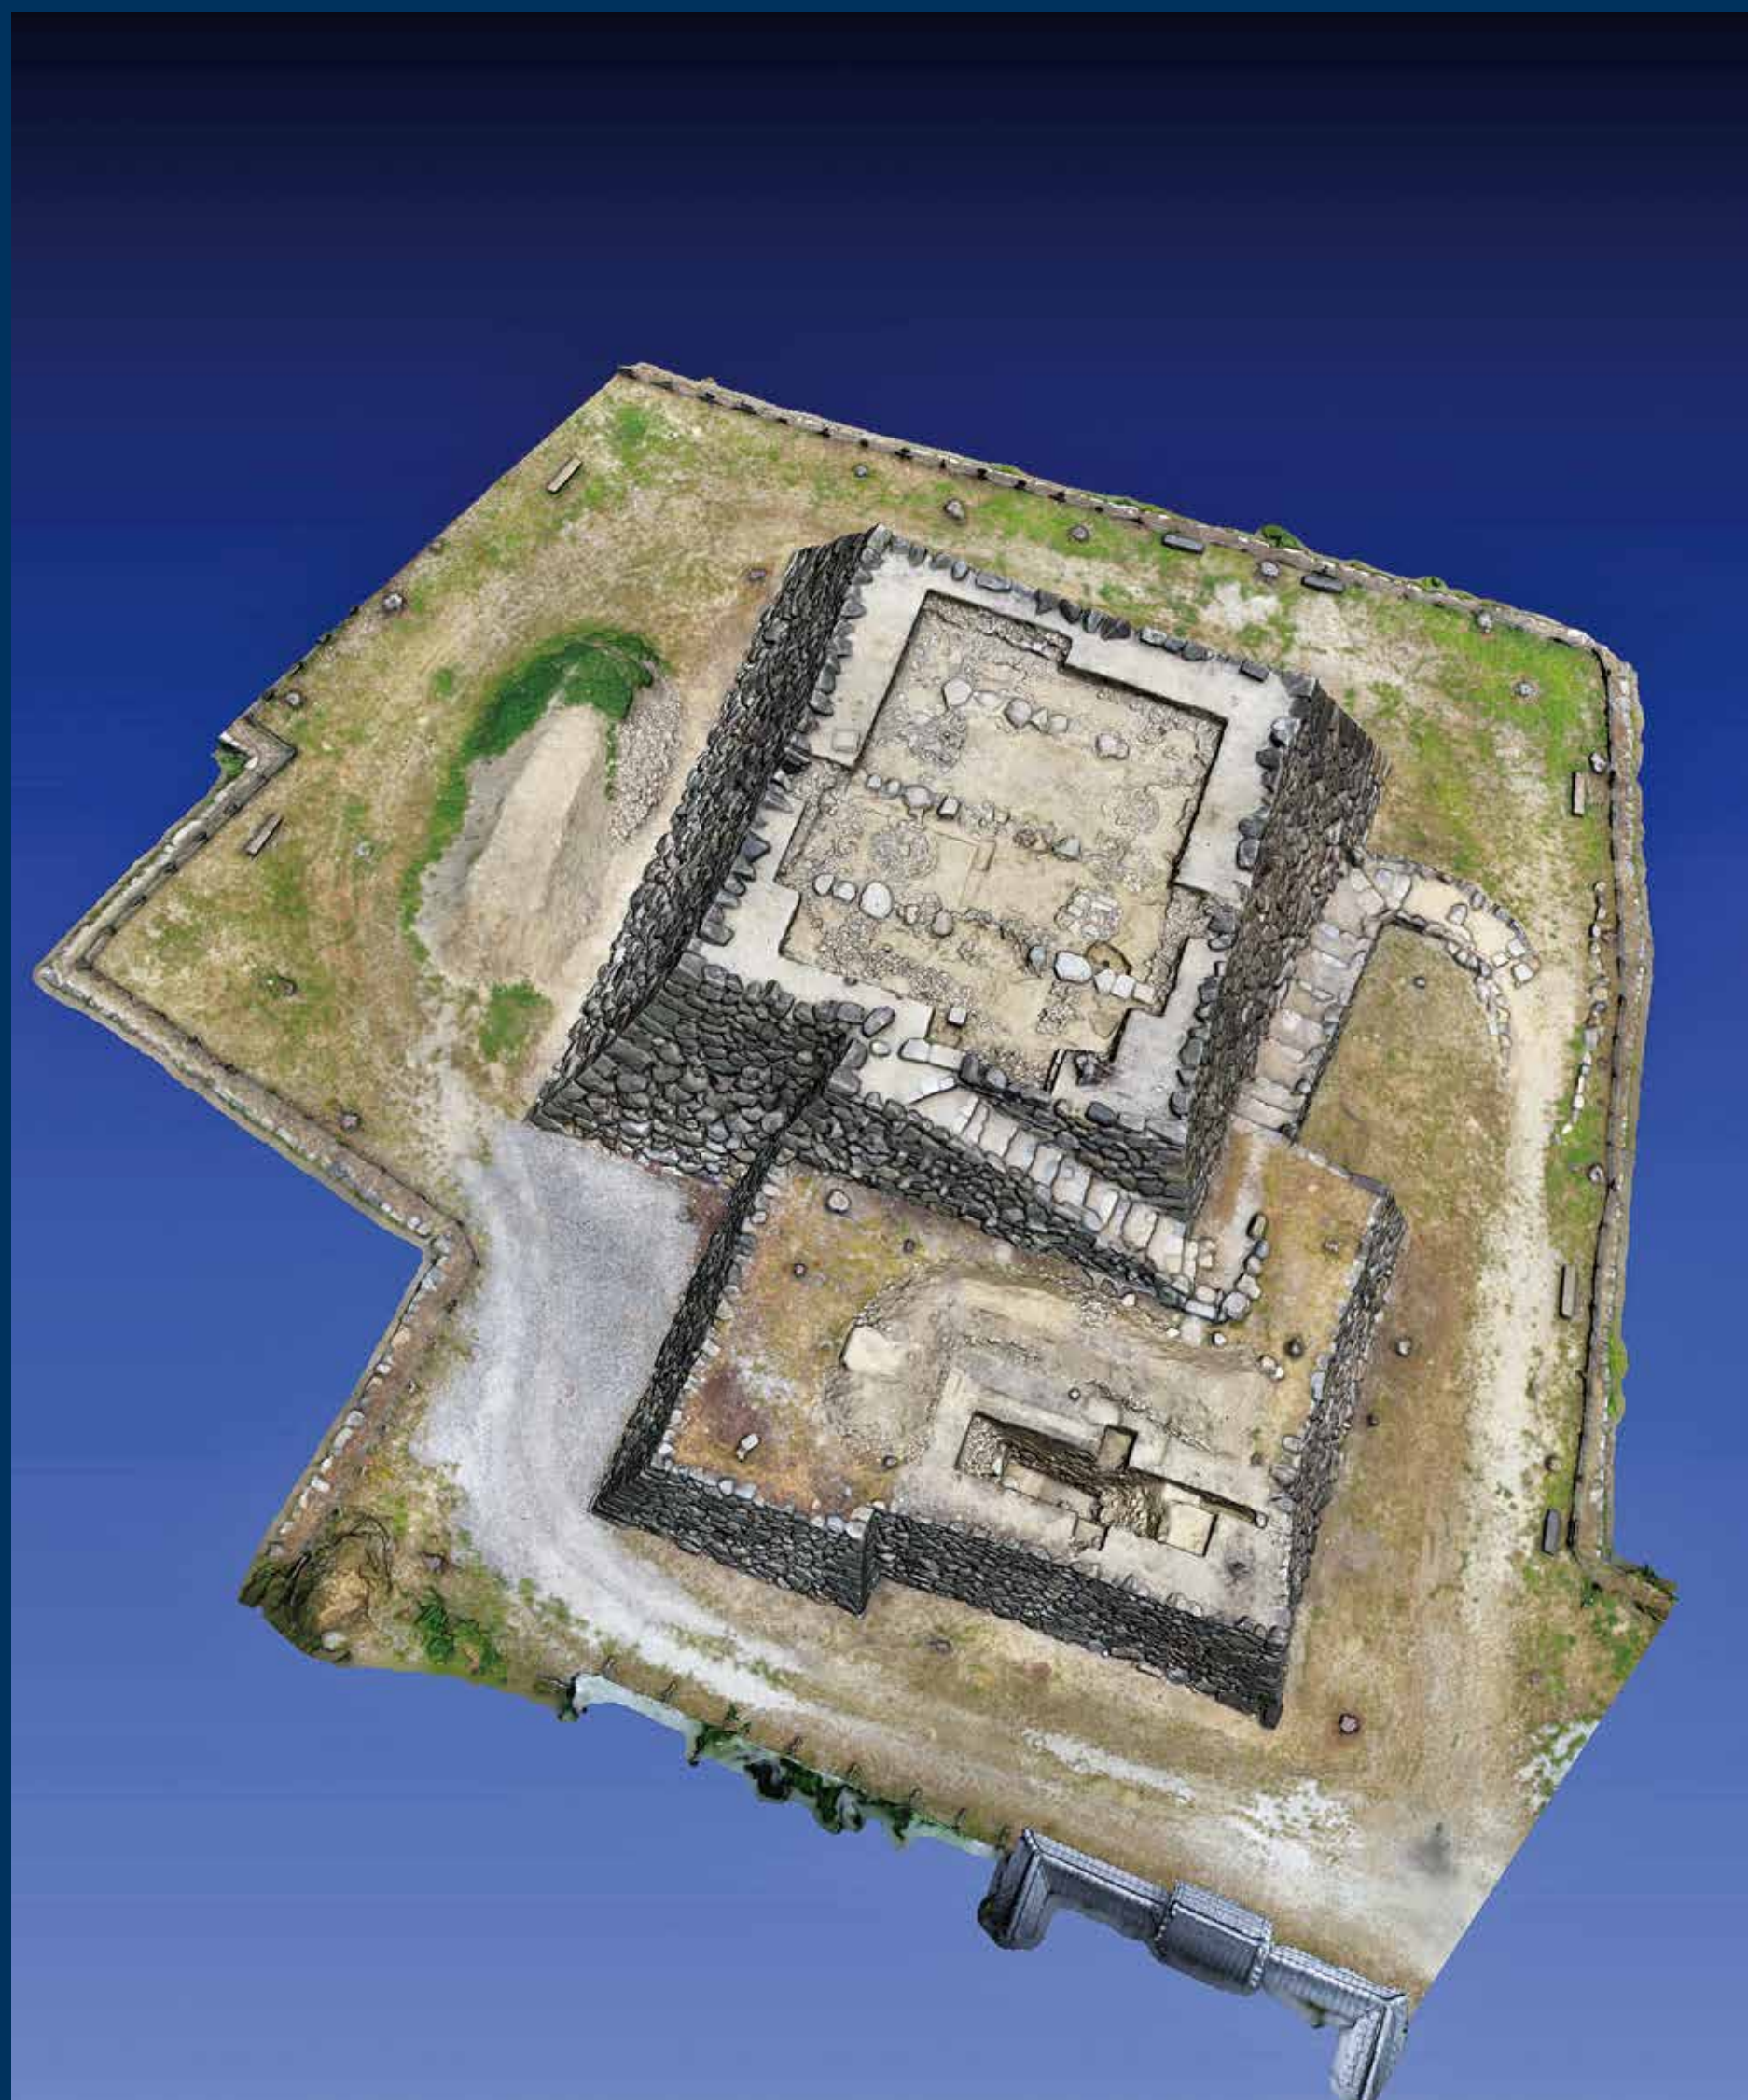
# 発掘調査地の3D画像

空中写真をもとに撮影データを三次元化し、さまざまな角度から立体的に見れるように処理したもの。
