# 国指定史跡 真壁城跡

## 真壁城の構造

# まかべどうむ オススメ散策コース

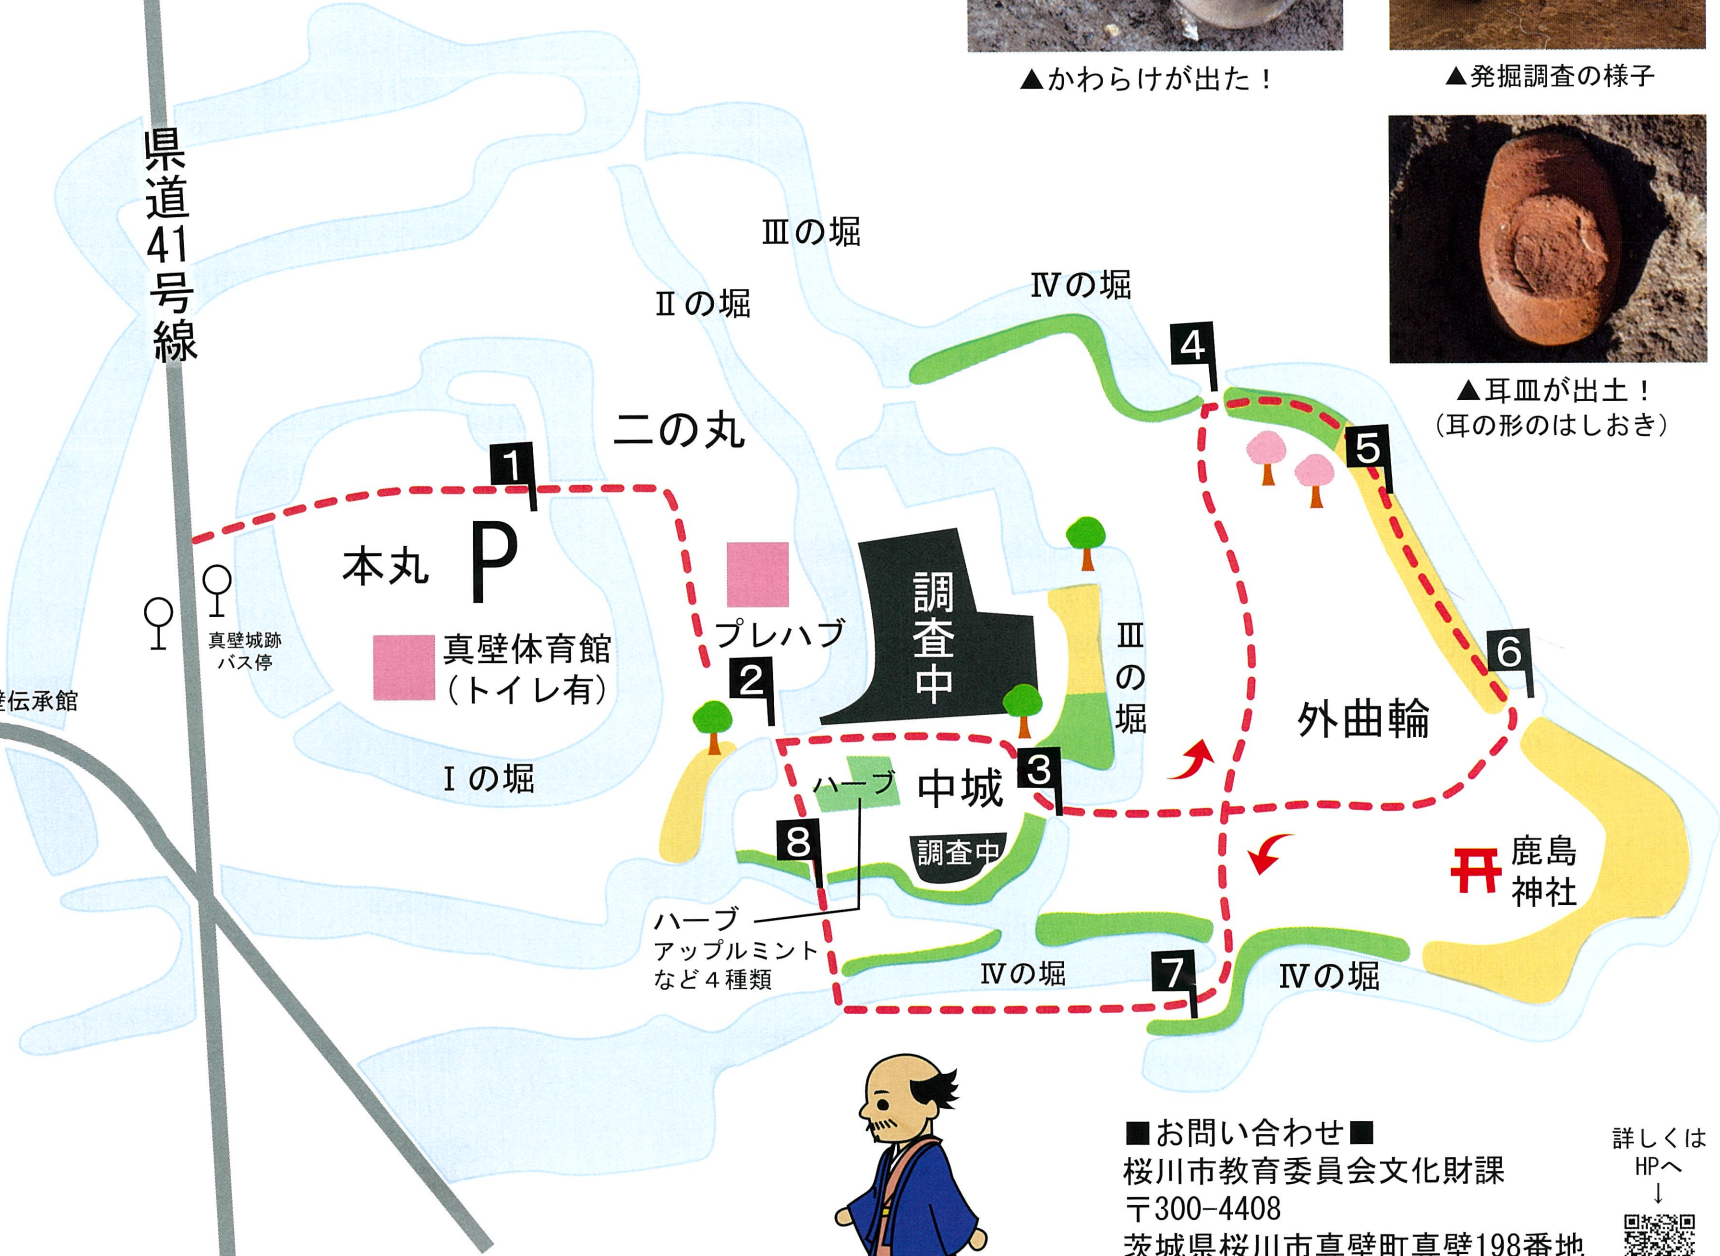
- 1 本丸 (駐車場)**  
真壁体育館のあたりに  
本丸がありました
- 2 二の丸 東虎口**  
注意！  
「調査中」の所は  
立ち入り禁止
- 3 中城 南東虎口**  
復元した門跡と  
城道、土塁は必見！
- 4 外曲輪 北虎口**  
階段あり。  
土塁に上がる際は  
足元にご注意ください
- 5 IVの堀**  
360度絶景  
写真スポット！  
撮影時足元にご注意を
- 6 外曲輪 東虎口**  
鹿島神社の裏手にある  
現存する土塁も  
あわせてご覧ください
- 7 外曲輪 南虎口**  
敵の直進を阻止する  
外柵形(そとますがた)  
虎口がポイント！
- 8 中城 南西虎口**  
復元した木橋と  
そこからの土塁は必見！

現存する土塁

復元土塁

堀
