# 花園城

## 武蔵北部の有力国衆藤田氏の本城

埼玉県大里郡寄居町北西部に遺構が残るこの城は、武蔵七党猪俣氏の一族に連なる藤田氏が拠った峻厳な山城である。

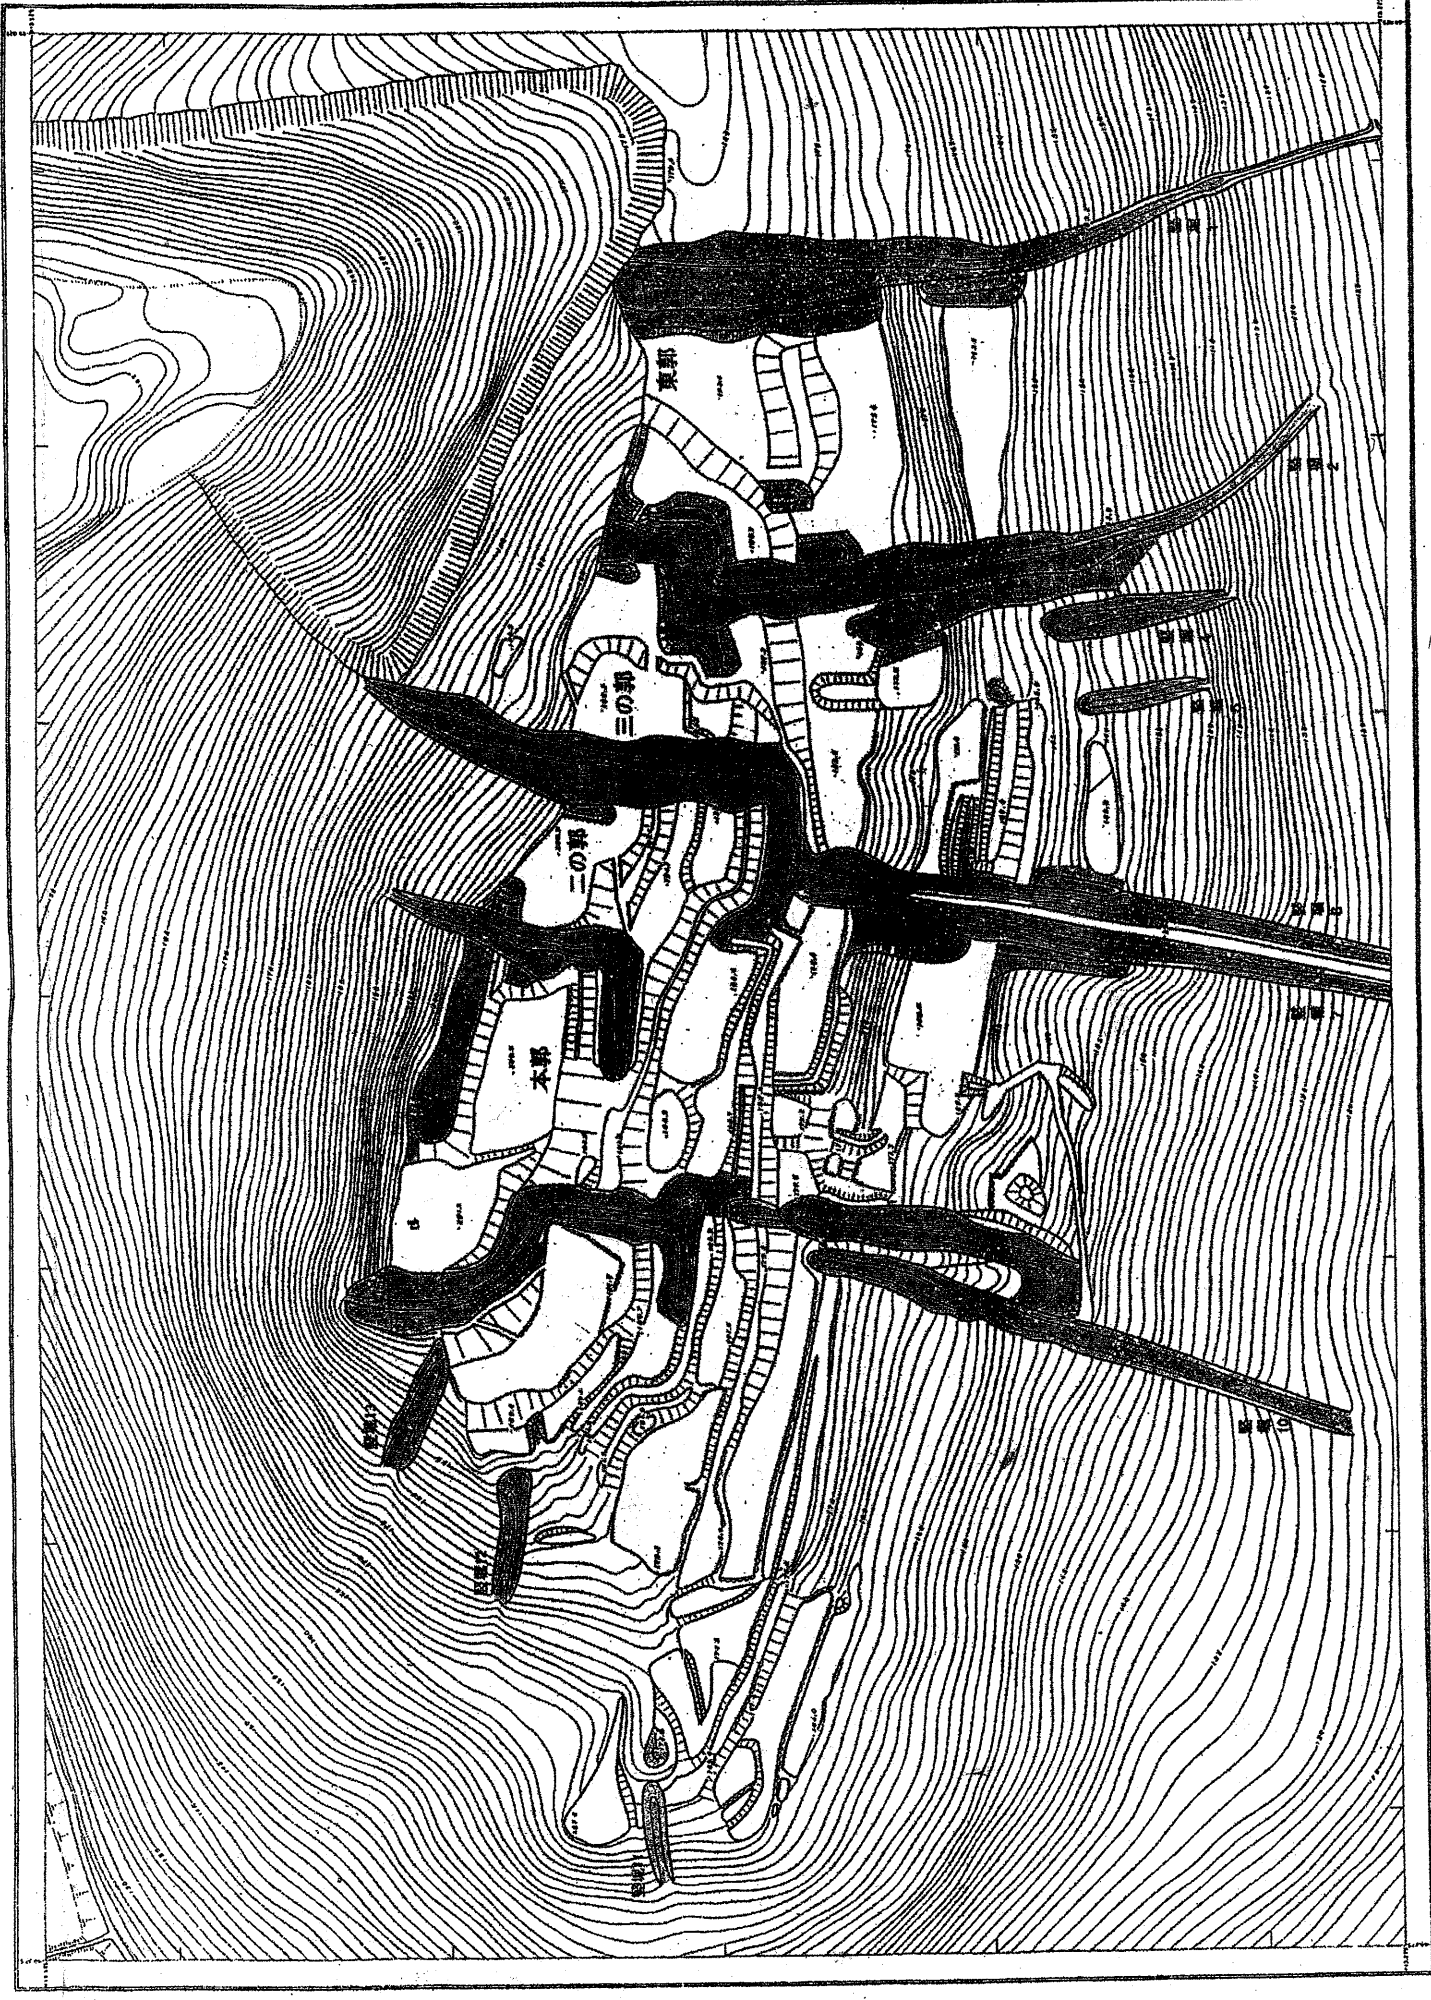
花園城跡

花園城は西側に突出した半島状の丘陵を、深い堀と堅堀で大きく四つに分断して郭を配置している。最も高い西側に本郭を配置し、標高201.9m、比高差90mを測る。本郭の西側は、急斜面に対し腰郭を複雑に配置している。

尾根伝いに東側へ二の郭・三の郭・東郭が配置され、東郭は、二・三の郭と比較すると、自然地形のままの部分

が多く、造成途中であった可能性がある。堀切は最大幅15m、深さ6～8mほどで、岩盤を掘り、その石材を郭で石積みしている。「折れ」を多用し、一部は堀底道として使用していたものと思われる。
