神奈川大学 23 号館の地震・台風時の挙動

Response of the 23th building during earthquakes and typhoons

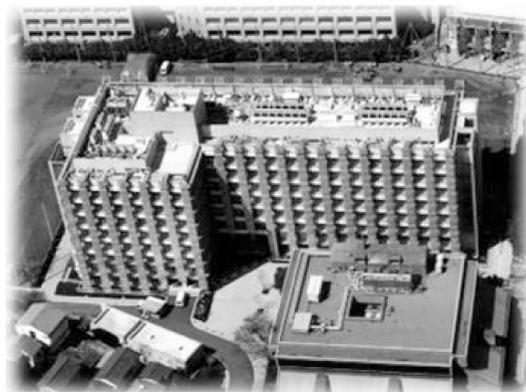
写真 1 神奈川大学 23 号館 遠景

23 号館は、写真 1 に示すような地下 2 階・地上 8 階・塔屋 2 階の工学部研究室、実験室、講義室及び図書館書庫からなる建物である。軒高は 30.05m、最高部高さは 39.25m で、階高は地上階 3.7m、地下 1 階実験室は 5.0m、地下 2 階書庫は 6.0m である。構造種別は鉄筋コンクリート造で、地下 2 階と地下 1 階床の間に免震部材を設置した免震建物となっている。免震部材には、アイソレータとして天然ゴム系積層ゴム、エネルギー吸収部材として鉛ダンパー及び鋼棒ダンパーを用い、上部構造の重心と免震部材の剛心が一致するように配置されている。上部構造の架構形式は、X 方向（長手方向）、Y 方向（短手方向）共に純ラーメン構造とし、下部構造（地下 2 階部）は、上部構造の基礎部として十分な剛性、耐力を持つ剛構造としている。基礎は、

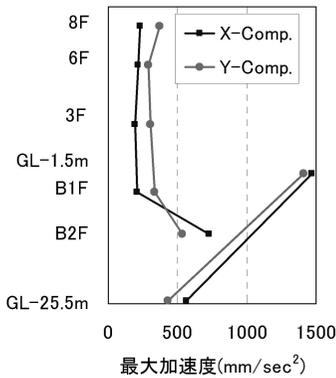
図3 2005年7月23日千葉県北西部地震の最大加速度の高さ方向の分布

2011/3/11東北地方太平洋地震時においては点検中で、記録がとれていないため、これまでの記録のうちで最も震度が大きかった2005年7月23日千葉県北西部地震の記録の最大加速度を高さ方向にプロットしたものを図3に示す。工学的基盤であるGL-25.5mで、500mm/sec²程度であった最大加速度は、地表面近くで3倍に増幅されているが、建物への入力はおおよそ1/2~1/3となり、工学的基盤とほぼ同じ値となっている。免震層でそれが約1/2に低減され、建物上層部ではほとんど増幅されておらず、免震効果が確認できる。また、上部構造の加速度分布はほぼ一定であり、剛体的に振動しているといえる。

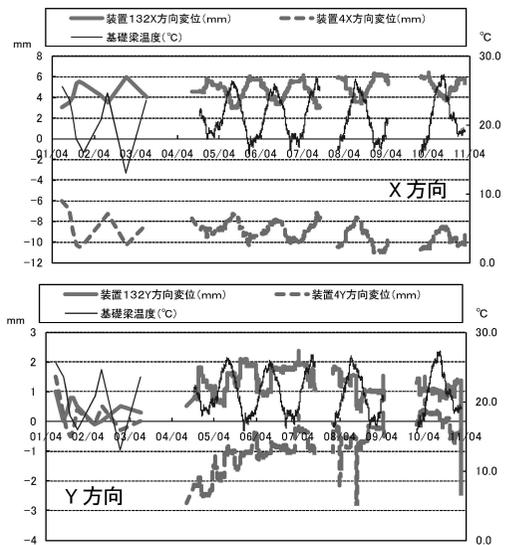
図4 免震層の平面方向長期変動

る計測を、2005年からは地震観測装置による計測を行っている。図4はX1-Y3の積層ゴムと(図2の左側)とX20-Y3の積層ゴム(右側)の変位量の経過をコンクリートの表面温度とともに示している。符号は、図2に示したX,Y両方向の矢印の方向を正としている。

X方向変位は、未計測期間である竣工後1年までの間で、コンクリートの乾燥収縮により全体的に内側に変位し、その後コンクリート温度の上下とともに、収縮量が変動している。Y方向変位は、地震や強風などのイベント時に変位しており、免震層に残留変形が生じていると考えられる。強風時にY方向が大きく変位しているのは、Y方向の風に対して壁面の見付け面積が大きいためと考えられる。

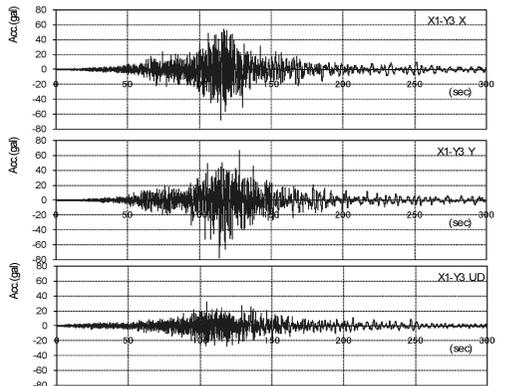
図5 X1-Y3の加速度記録(X,Y,UD)

図5にX1-Y3位置の本震の加速度記録の時刻歴を示す。入力加速度は50秒過ぎから大きくなり始め、200秒程度でおおむね収まるが、その後は4~5秒程度の周期の波が続いている。入力加速度のフーリエ振幅スペクトルを300秒間と各100秒区間に区切ったものを横軸を周期として図6に示す。全300秒区間、0-100、100-200秒区間では1-4秒の周期の波の振幅が大きい、200秒

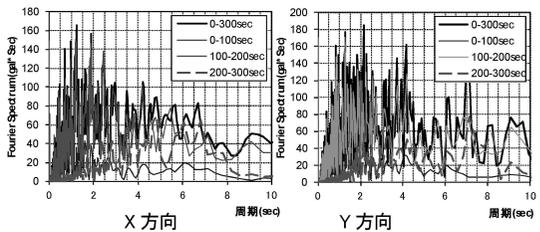
図6 X1-Y3の加速度記録のフーリエ振幅スペクトル

以降では3秒以下の波の振幅は小さく、X方向で4-7秒、Y方向で7-8秒の周期の波の振幅が大きい。図7に $h=0.05$ の応答スペクトルを示す。速度応答スペクトルを見ると、y方向では1秒強から10秒程度までほぼ一定であり、速度一定域がかなりの長周期まで続いており、周期が10秒程度では応答変位一定域になっていない。

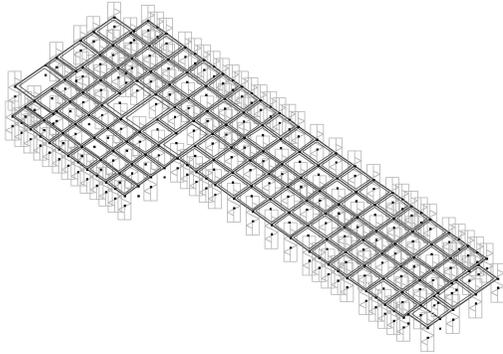
図 13 解析モデル

計測された記録をシミュレーションするために立体弾塑性解析プログラム(RES-P-T)¹¹⁾により動的解析を行った。解析モデルは平面的な振れ応答を検討するため、図

13に示すように上部構造は剛体振動するとして、全層の重量を基礎梁フレームの各節点に集中させた。スラブの面内剛性を考慮するため、スラブ厚200mmのシアパネル要素を組み込んだ。

免震装置は4本のバネに置換したMSSモデルとした。積層ゴム600φ82基、800φ12基、鉛ダンパー24基、鋼棒ダンパー20基を本建物の配置に準じて配置した。

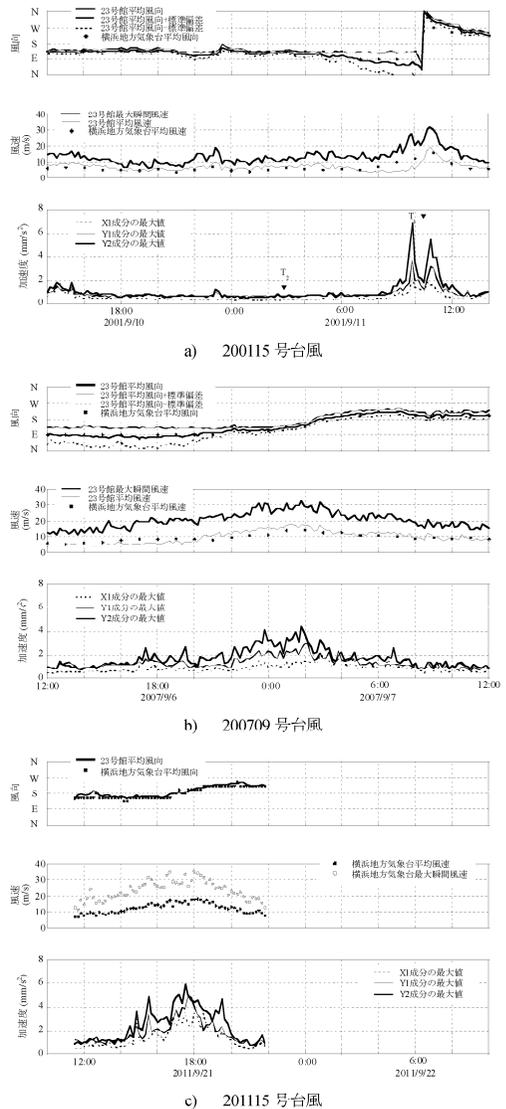
図 24 台風時の風向風速および応答加速度

2001 年 7 月の観測開始以来、23 号館に接近した台風としては 200115 号台風(9 月 11 日に最接近)、200709 号台風(9 月 7 日に最接近)および 201115 号台風(9 月 21 日に最接近)である。いずれの台風時においても横浜地方気象台では、最大瞬間風速として 30m/s を超えるような強風の記録が得られている。それぞれの台風接近前後の風向風速および応答加速度の時刻歴を図 24 に示す。なお、この内 0115 号台風を含む 2001 年～2004 年の観測データについては、文献 12)～17)によって公表されている。

図 24a) 200115 号台風および b) 200709 号台風に示すように、23 号館の風向および風速は横浜地方気象台のそれらに良く対応している。201115 台風においては風速計のトラブルのため、23 号館における風速を測定することができなかったが、図 24c) に示す横浜地方気象台の風速が 23 号館における風速とみて良いものと考えられる。
